改善箇所説明図

F650GS

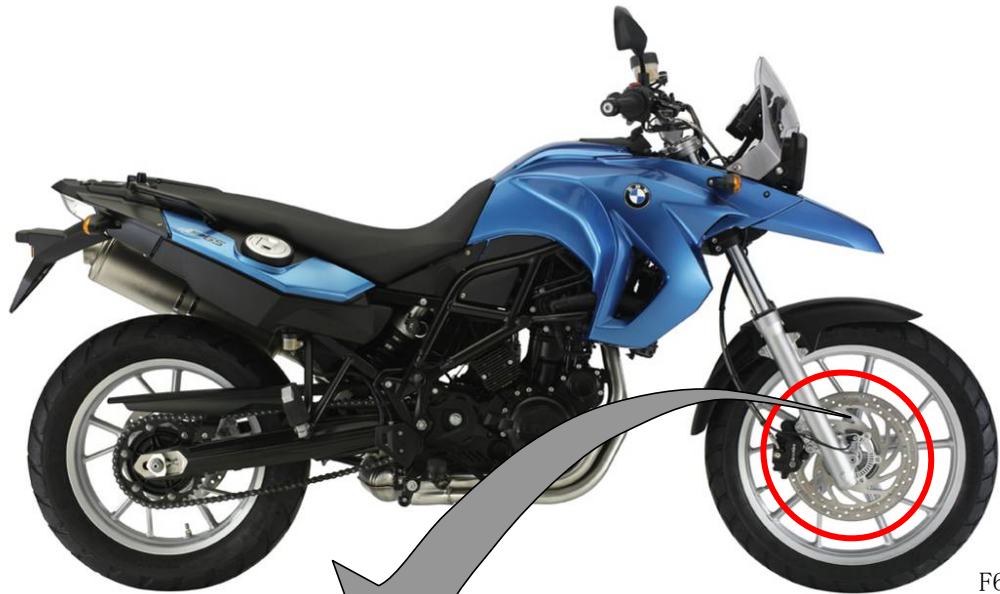
- ② 対策品 ボルト (M6 x 20、ソケットヘッド)
- ③ ABS センサーリング (ABS 搭載車両のみ)
- ④ ブレーキディスク
- ⑤ ワッシャー
- ⑥ フロントホイール
- ① 対策前 ボルト (M6 x 18、スターヘッド)

フロントブレーキディスクにおいて、固定ボルトの長さが不足しているものが組みつけられている。そのため、そのまま使用を続けると、当該各ボルトが緩み、最悪の場合、制動力が低下するおそれがある。

全車両、すべての固定ボルトを対策品に交換し、これに伴いディスク裏側のワッシャーも新品に交換する。
