改善箇所説明図

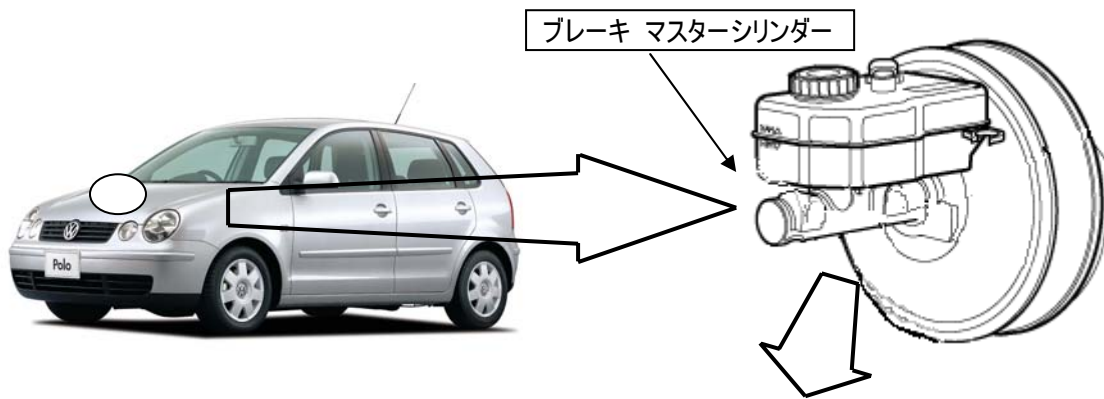
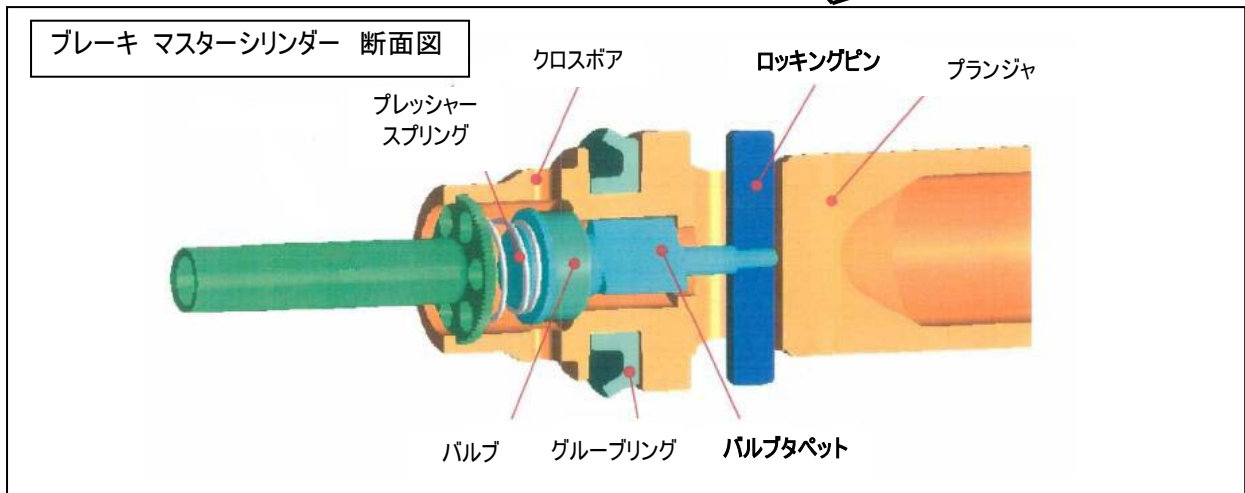
不具合発生箇所

ブレーキマスターシリンダーにおいて、製造工程におけるロッキングピンとバルブタペットの組み付けが不適切なため、ブレーキの繰り返しの操作により、バルブタペットが折損してロッキングピンが脱落するおそれのあるものがある。このため、シリンダーの摺動が阻害され、最悪の場合ブレーキが効かなくなるおそれがある。

全車両、ブレーキマスターシリンダーの製造日を確認し、対象となるものは良品と交換する。
