【改善箇所説明図】

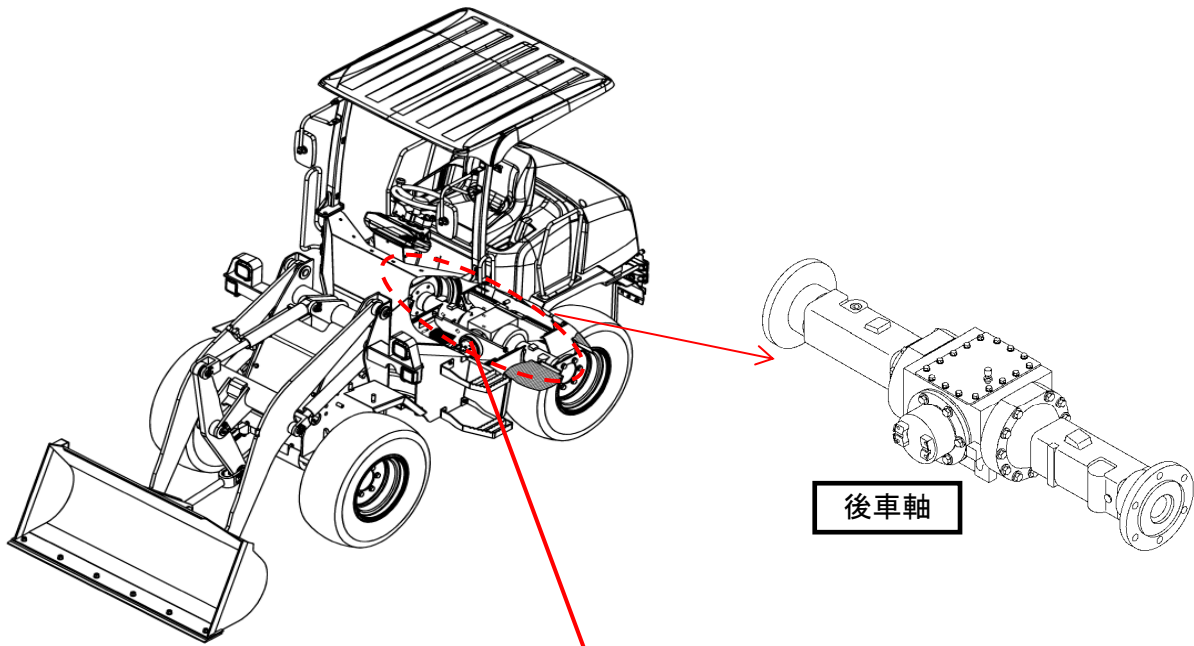
【不具合発生箇所】

後車軸のディファレンシャルにおいて、ドライブピニオンベアリングの組み付け調整が不適切なものがある。そのため、短時間の稼働でベアリングが損傷し、走行不能になるおそれがある。

全車両、原動機運転時間計を確認し運転時間300時間以内の車両について、当該ベアリング部の隙間を点検する。点検の結果、隙間が基準値より小さい場合は後車軸を交換する。
