改善箇所説明図

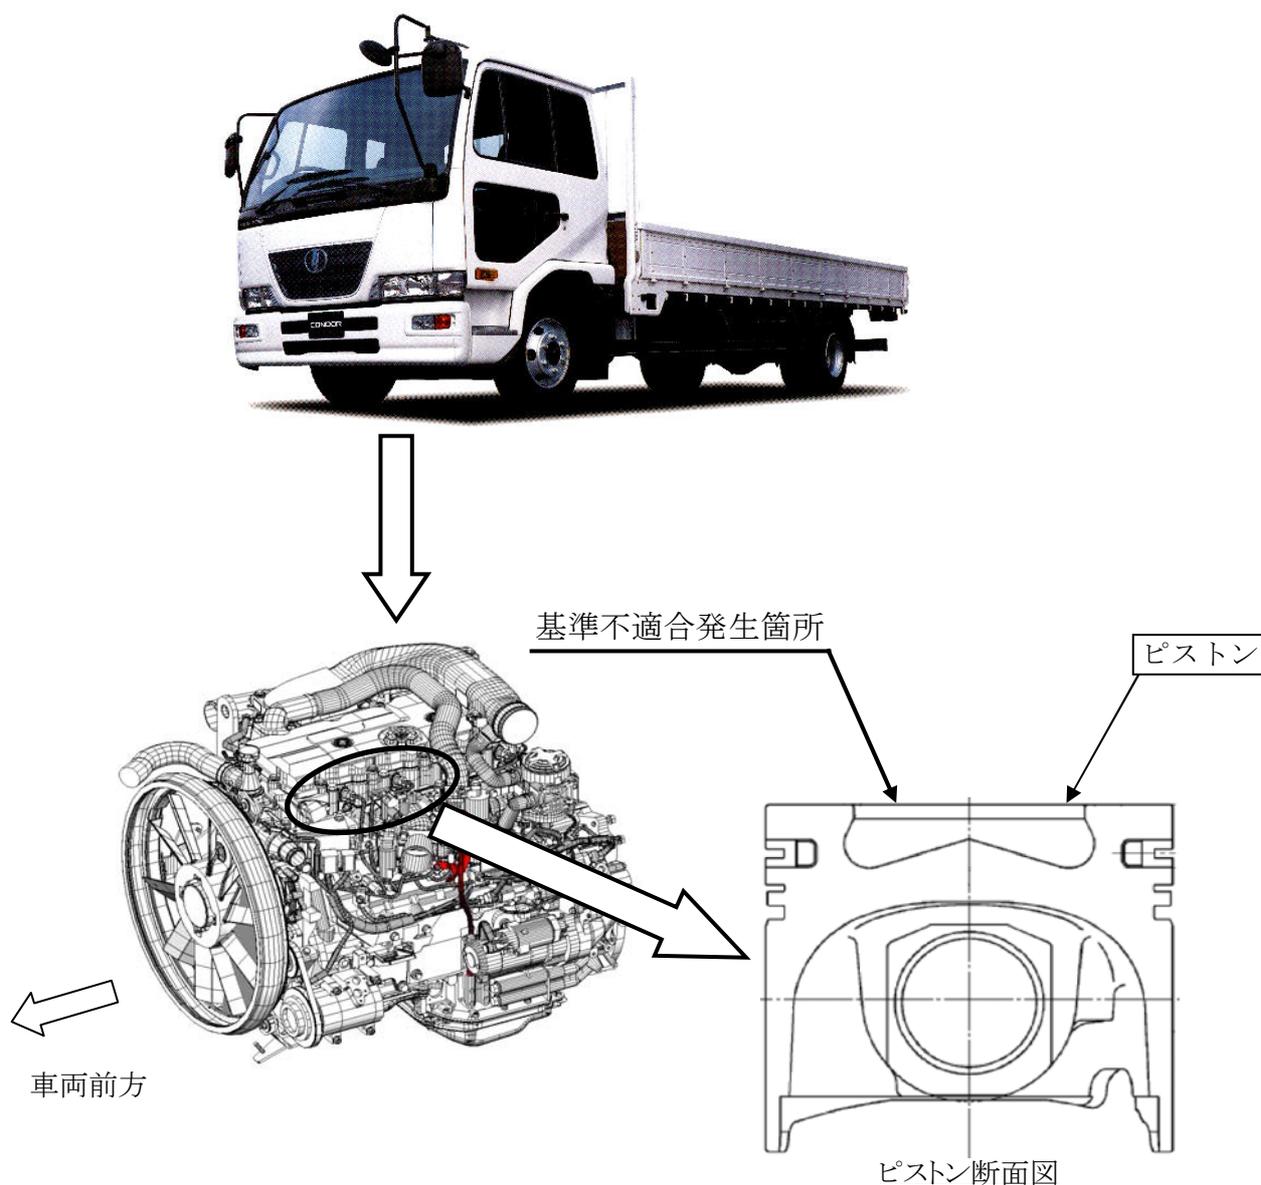
原動機のピストンにおいて、製造工程が不適切なため、ピストン内部に剥離が生じ亀裂が進展するものがある。そのため、そのまま使用を続けると、最悪の場合、エンジンが破損し、走行不能となるおそれがある。

全車両、原動機を点検し、ピストンが損傷しているものは対策品と交換する。

識別：シリンダーヘッドカバー後端右側に黄色のペイントを塗布する。
