改善箇所説明図

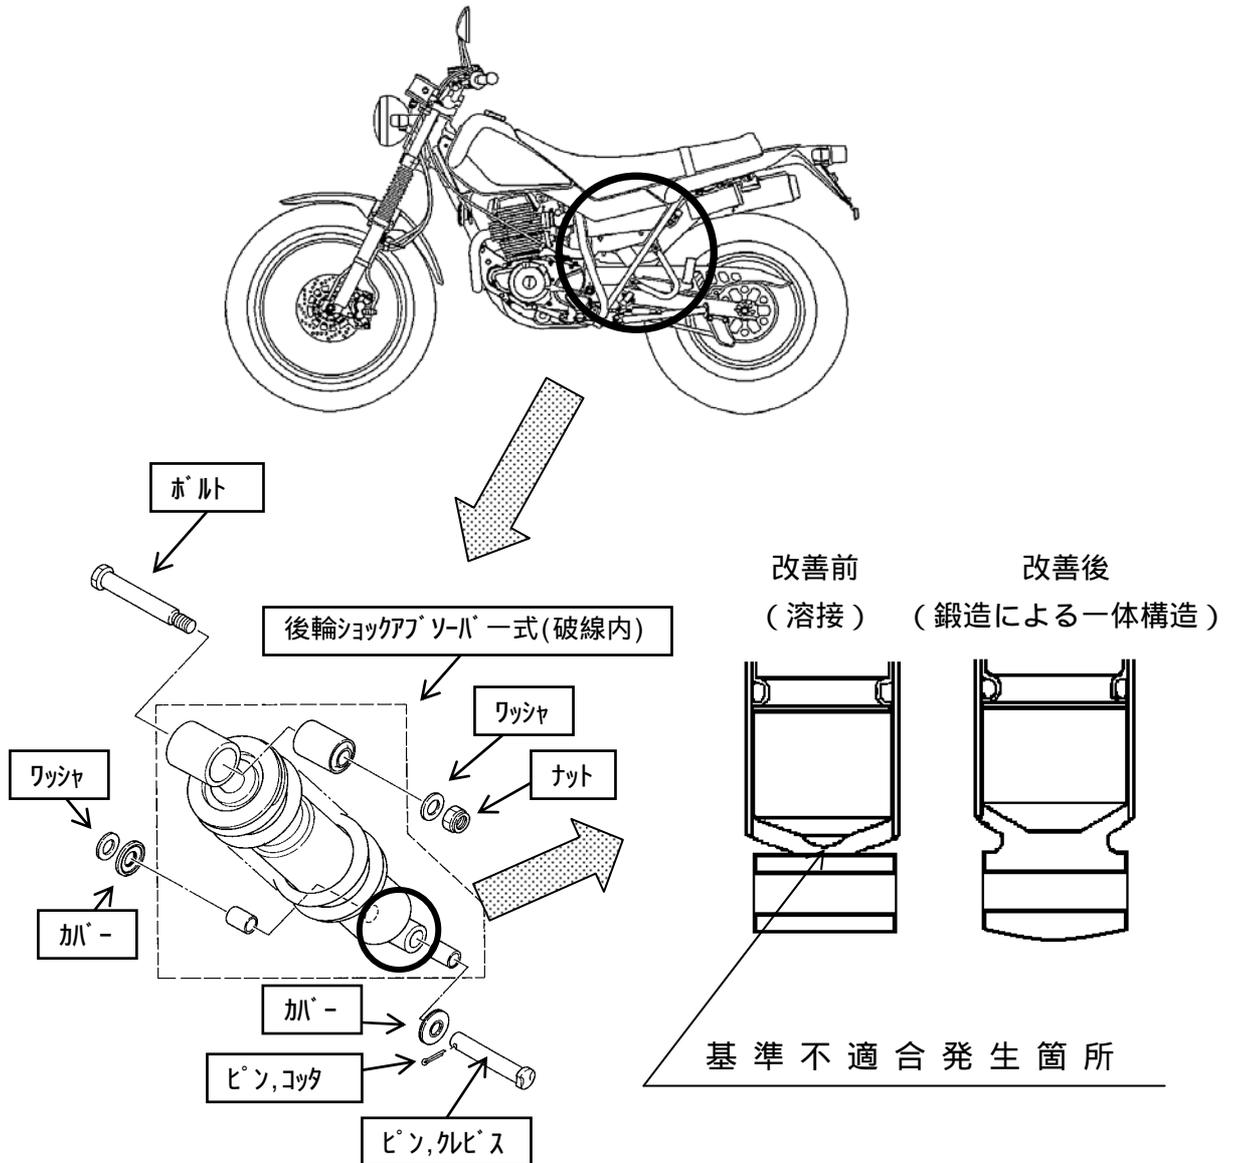
後輪ショックアブソーバの下側取付部の強度が不足しているため、走行中の振動等により、当該取付部の溶接に亀裂が発生するものがある。そのため、そのまま使用を続けると当該取付部が破損して車両姿勢が不安定となるおそれがある。

識別：外観により容易に識別できるため、特別な識別は行なわない。
 (改善前：溶接 改善後：鍛造による一体構造)

改善の内容：全車両、後輪ショックアブソーバを点検し、対象となるショックアブソーバが取り付けられているものは当該ショックアブソーバー式を対策品と交換するとともに取付部周辺部品も新品と交換する。
