# 改善箇所説明図

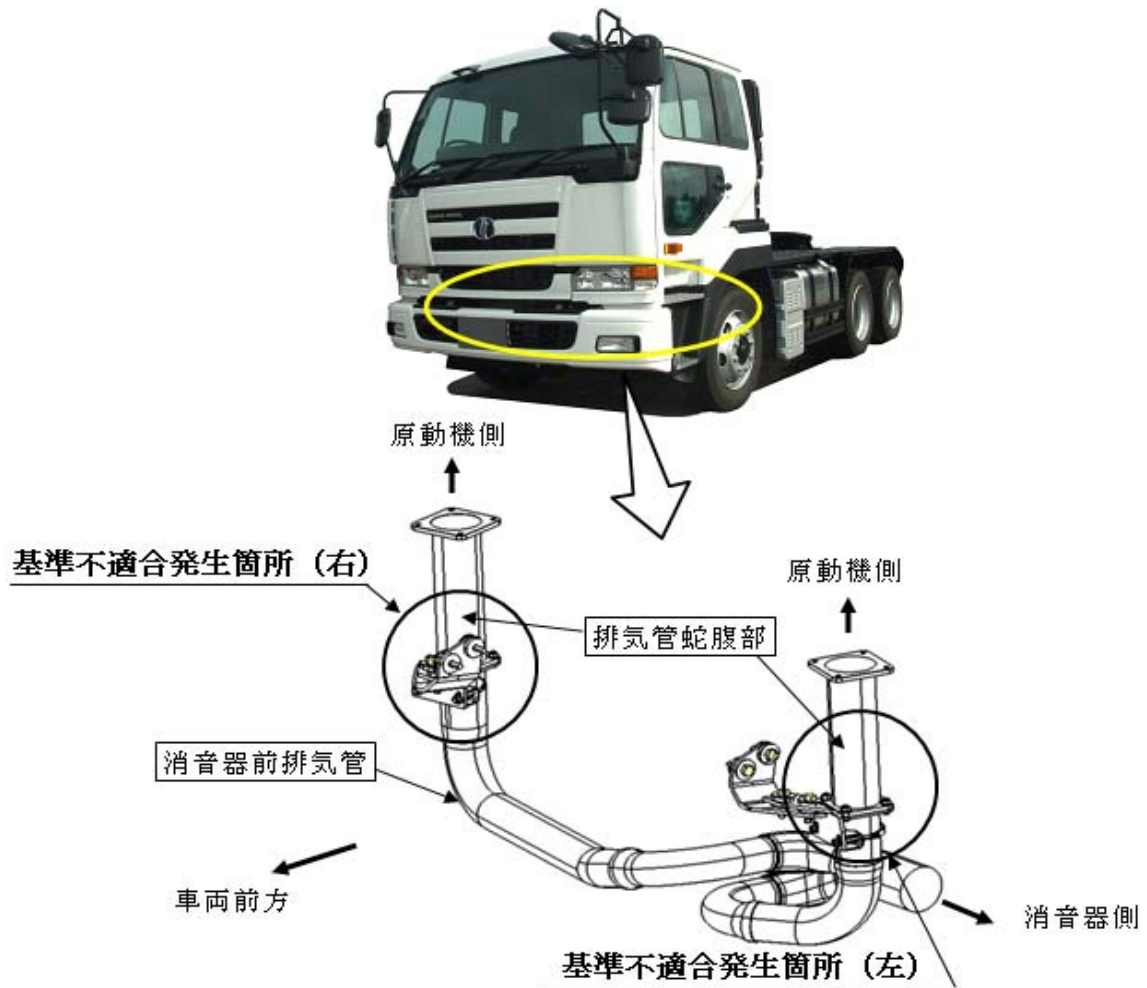
排気管蛇腹部の構造が不適切なため、原動機の振動により当該蛇腹部が摩耗し、亀裂が発生するものがある。そのため、そのまま使用を続けると、排出ガスが漏れ、騒音が増大するおそれがある。

注:  内は交換部品を示す。

全車両、排気管蛇腹部及び消音器前排気管を対策品に交換する。

識別: 左右の排気管取り付けブラケットに、白色ペイントを塗布する。
