## 改善箇所説明図

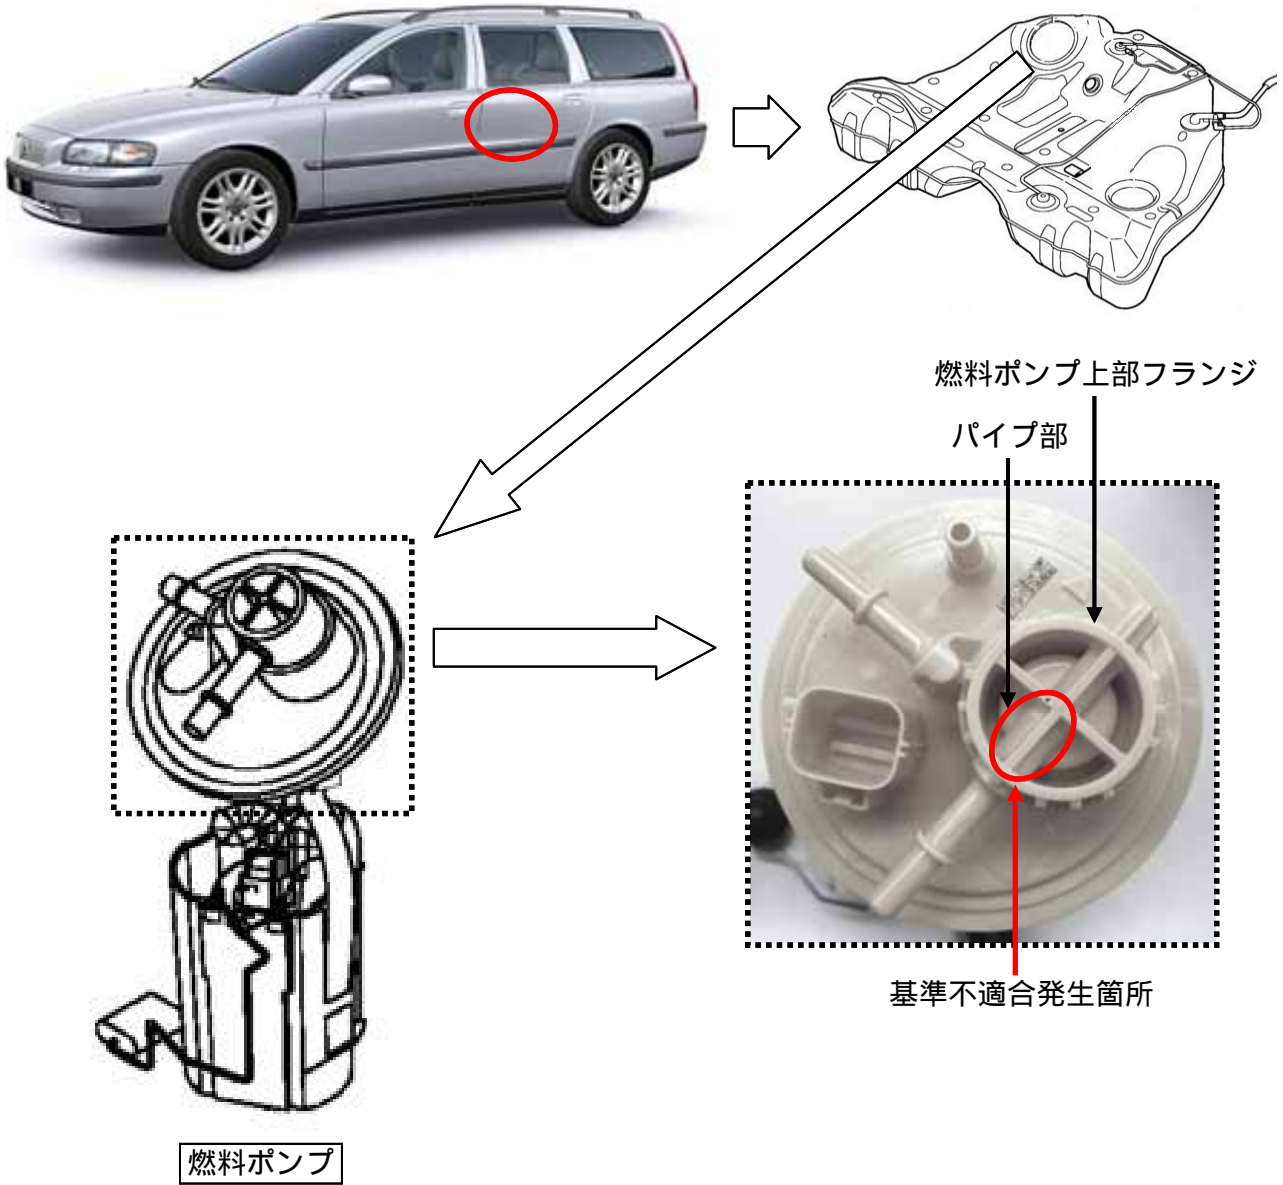
### 基準不適合発生箇所

燃料ポンプ上部フランジ内パイプ部の厚みが不足しているため、経年および使用環境の影響により、当該パイプ部に亀裂が生じることがある。そのため、最悪の場合、燃料が漏れるおそれがある。

全車両、燃料ポンプを点検し、対象のものは対策品と交換する。
