改善箇所説明図

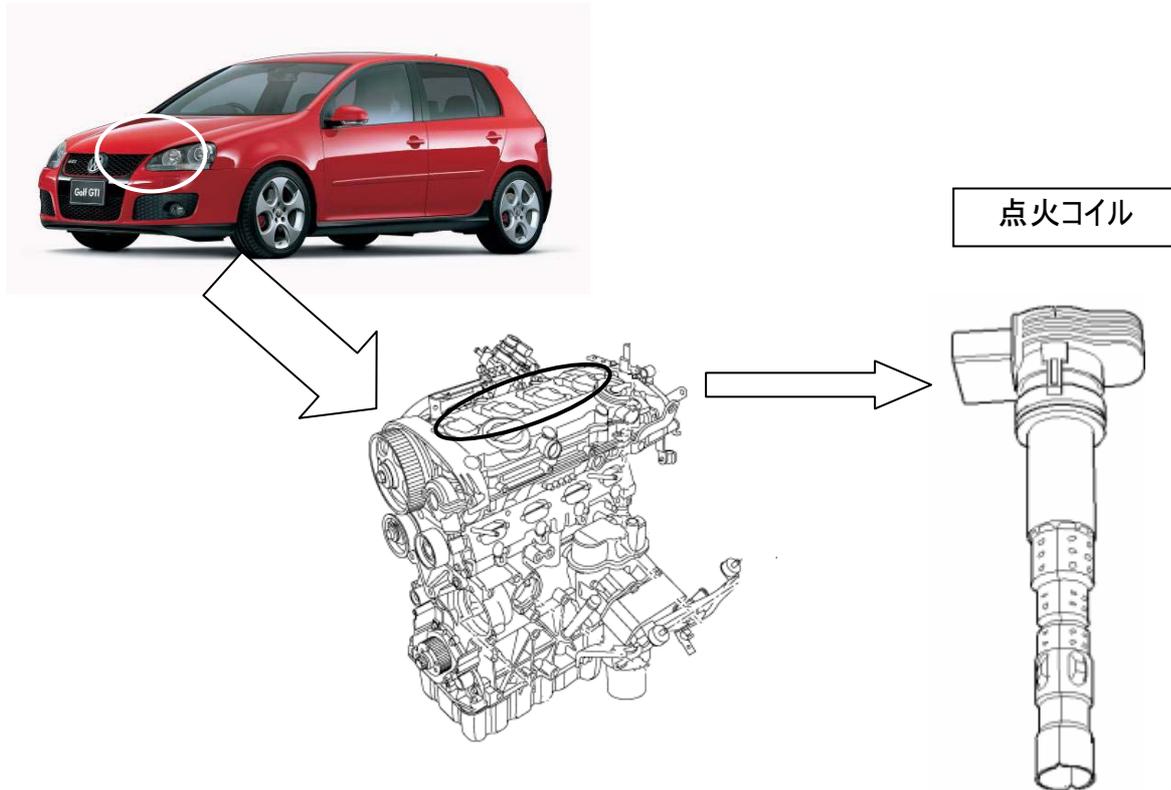
不具合発生個所

原動機の点火コイルにおいて、材質が不適切なためコイルボディに亀裂が発生するものがある。そのため、当該コイルの電圧が必要な点火電圧に到達せず、点火プラグが失火し排気ガスの基準値を超えるおそれがある。

全車両、点火コイルの部品番号を点検し、対象となるものは対策品と交換する。

識別 : キャンペーンステッカーに「28F1、日付（西暦・月・日の順）、ワークショップスタンプ」を記入し、スペアタイヤ収納部左側面に貼りつける。
