改善箇所説明図

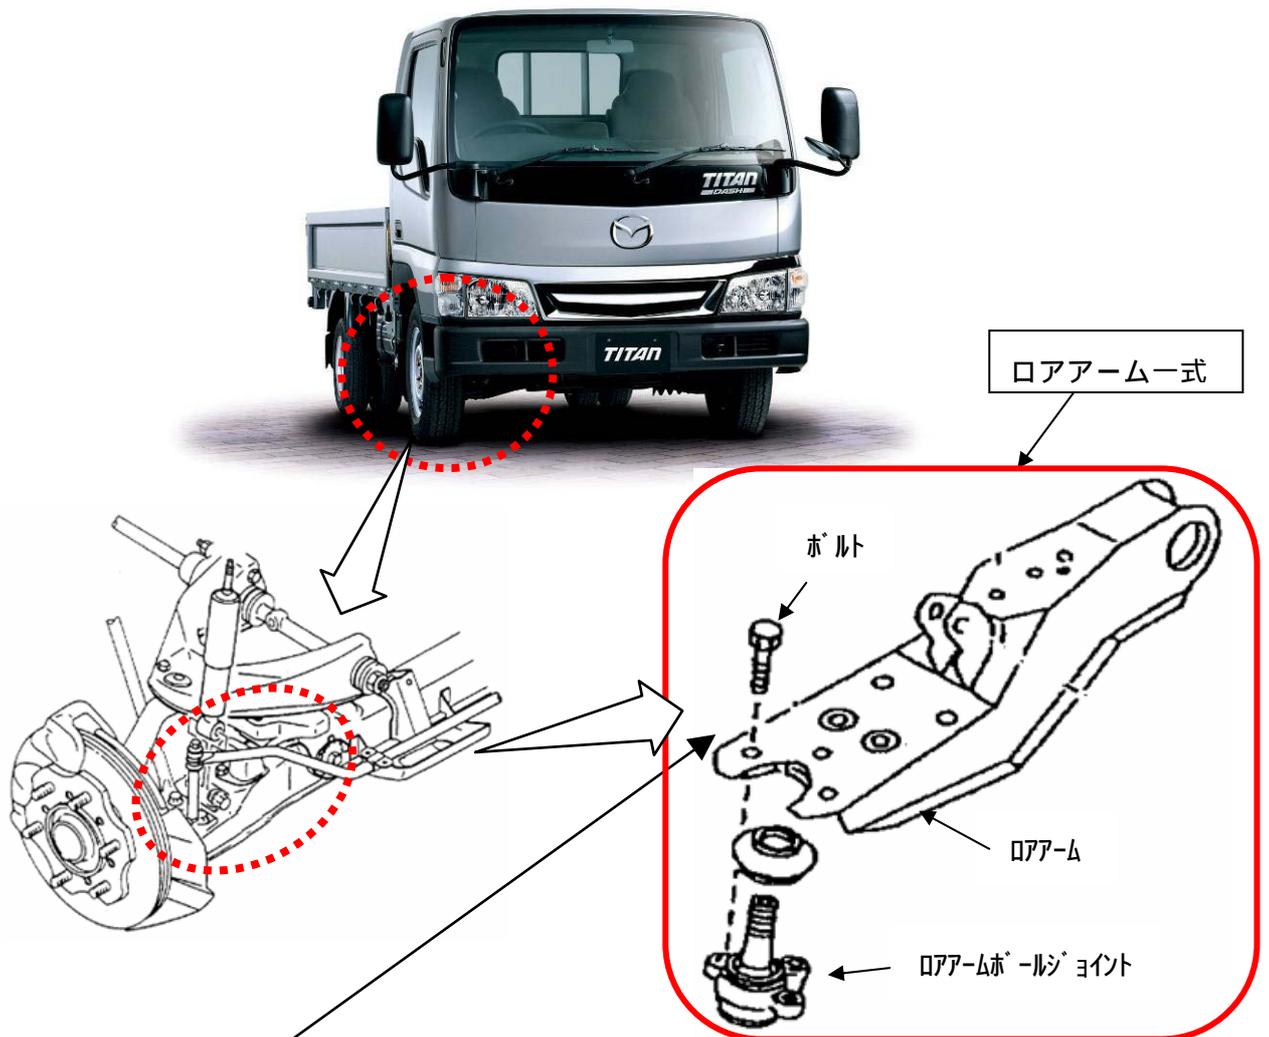
基準不適合発生箇所

フロントサスペンションにおいて、ロアアームとロアアームボールジョイントの組み付け工程が不適切なため、ボルトの締め付け力が不足するものがある。そのため、そのままの状態で使用を続けると、当該ボルトが緩み、最悪の場合、当該ボルトが折損し、走行不能となるおそれがある。

リコール届出番号1821の市場措置において、ロアアーム、またはロアアームボールジョイントを交換した場合のボルトの締め付け方法が不適切なため、ボルトの締め付け力が不足するものがある。そのため、そのままの状態で使用を続けると、当該ボルトが緩み、最悪の場合、当該ボルトが折損し、走行不能となるおそれがある。

全車両、当該ボルトの締め付け状態を点検し、当該ボルトとロアアーム表面に隙がある、または当該ボルトが脱落や折損している場合は、ロアアーム一式を新品と交換する。なお、当該ボルトとロアアーム表面に隙がない場合は、規定のトルクで締め付ける。

識別：運転席取付け用ブラケットの右前側ブラケットに白色ペイントを塗布する。
