# 改善箇所説明図

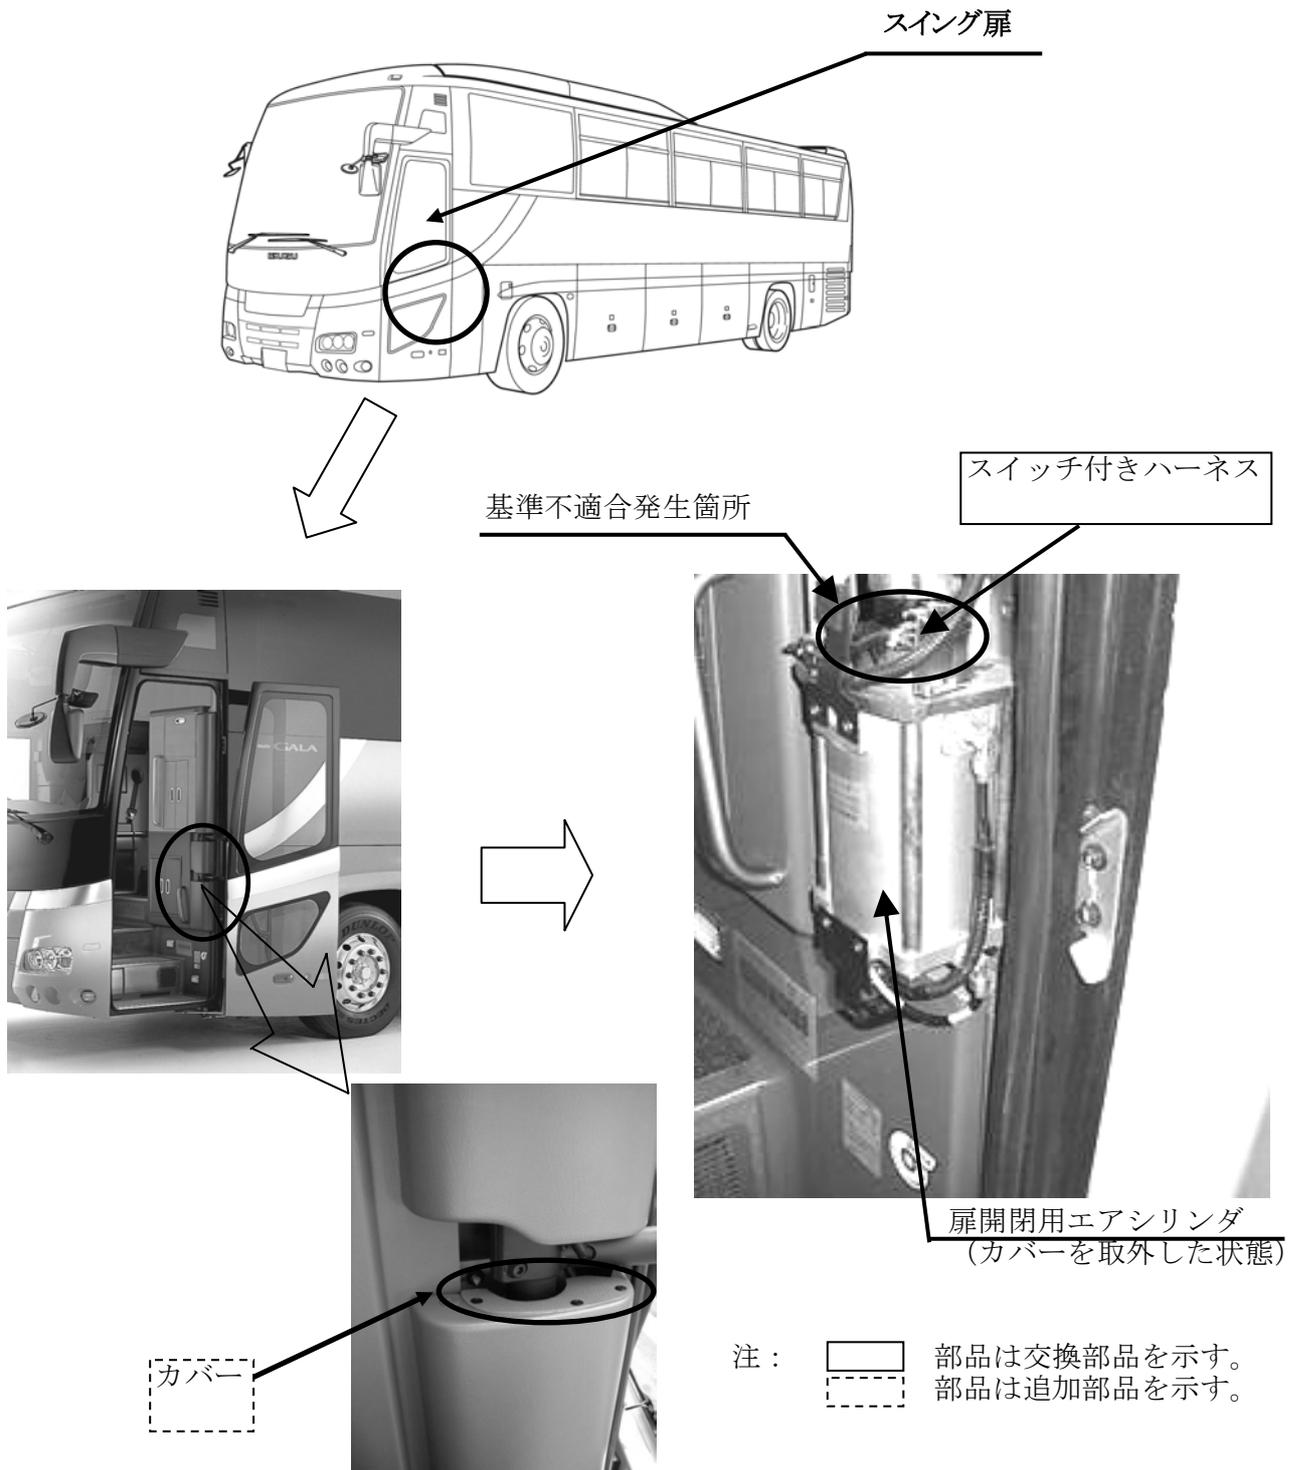
大型観光バスのスイング扉挟み込み防止機構用スイッチの防水性が不適切及び扉ロック位置を検出するスイッチ上部のカバー形状が不適切なため、その両スイッチが故障した場合に、扉の挟み込み防止機構が作動する可能性がある。そのため、最悪の場合、走行中に扉が開くおそれがある。

全車両、スイッチを防水式に交換するとともに、スイッチカバー部にカバーがないものはカバーを追加する。なお、対策品の供給に時間を要することから、暫定措置として扉の挟み込み防止機構を非作動にする。

識別 スイング扉開閉用エアシリンダのボルトに白色ペイントを塗布する。
