改善箇所説明図

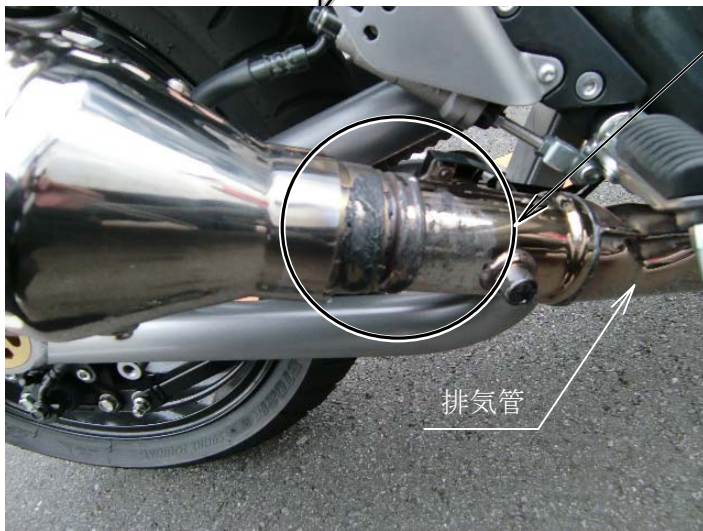
排気管

車体右側に配置している排気管の形状が不適切なため、停車時に足をステップから外した際、排気管に接触し、衣類が溶損または焼損するおそれがあり、最悪の場合、火傷するおそれがある。

全車両、当該排気管に対策カバーを取り付ける。
