改善箇所説明図

フロントアクスル断面図

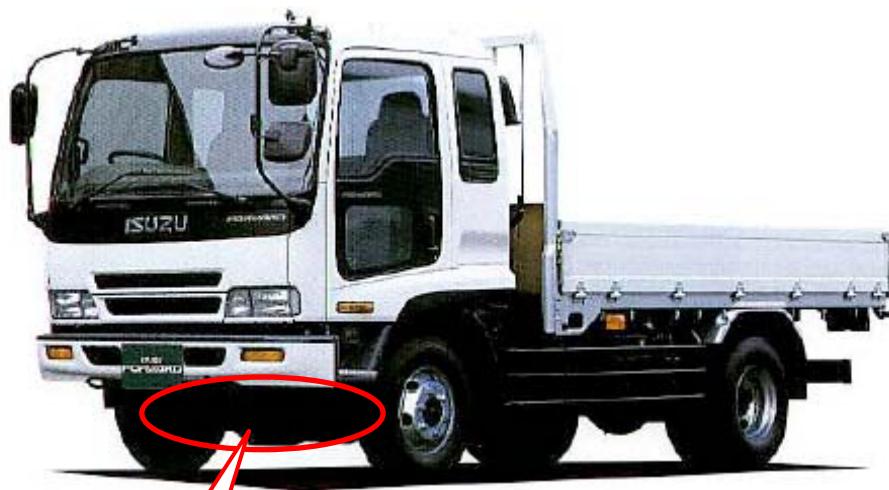
低床型全輪駆動車において、フロントアクスルの構造及び製造時の洗浄工程が不適切なため、アクスル内部の異物が減速ギヤのベアリングに浸入し、減速ギヤが破損することがある。そのため、そのままの状態で使用を続けると、異音が発生し、最悪の場合、当該ギヤに噛み込み、走行不能に至るおそれがある。

全車両、フロントアクスル及び減速ギヤのベアリングを対策品に交換し、減速ギヤを新品にする。

識別：フロントアクスルの前方右側に黄色のペイントを塗布する。
