## 改善箇所説明図

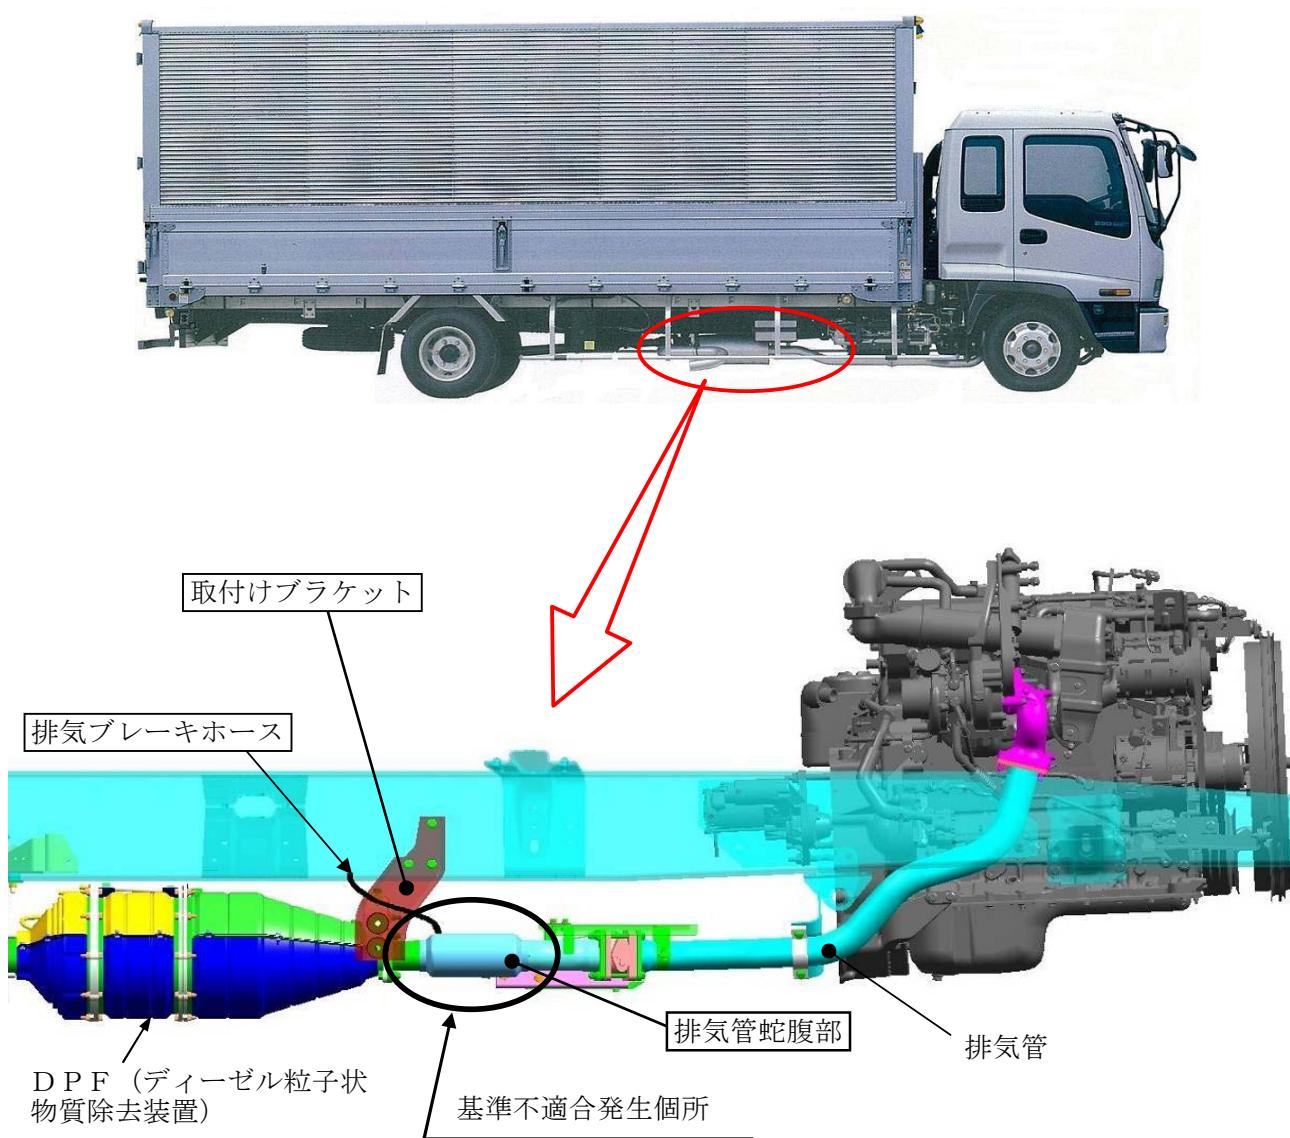
排気管の取付け方法が不適切なため、排気管とD P F（ディーゼル粒子状物質除去装置）を組付ける時に、接合部の位置がずれているものがある。そのため、排気管蛇腹部に高応力が発生し、エンジン振動などで当該部位に亀裂が生じ、そのまま使用を続けると、漏れた排気ガスにより排気ブレーキホースに損傷を与えるおそれがあるとともに騒音が増大するおそれがある。

全車両、排気管の組付け状態を検査治具にて点検し、接合部の位置が不適切な場合は、排気管取付けブラケット及び排気管蛇腹部を対策品に交換するとともに、排気ブレーキホースを新品に交換する。

識別： 排気管取付けブラケットに、白色ペイントを塗布する。
