改善箇所説明図

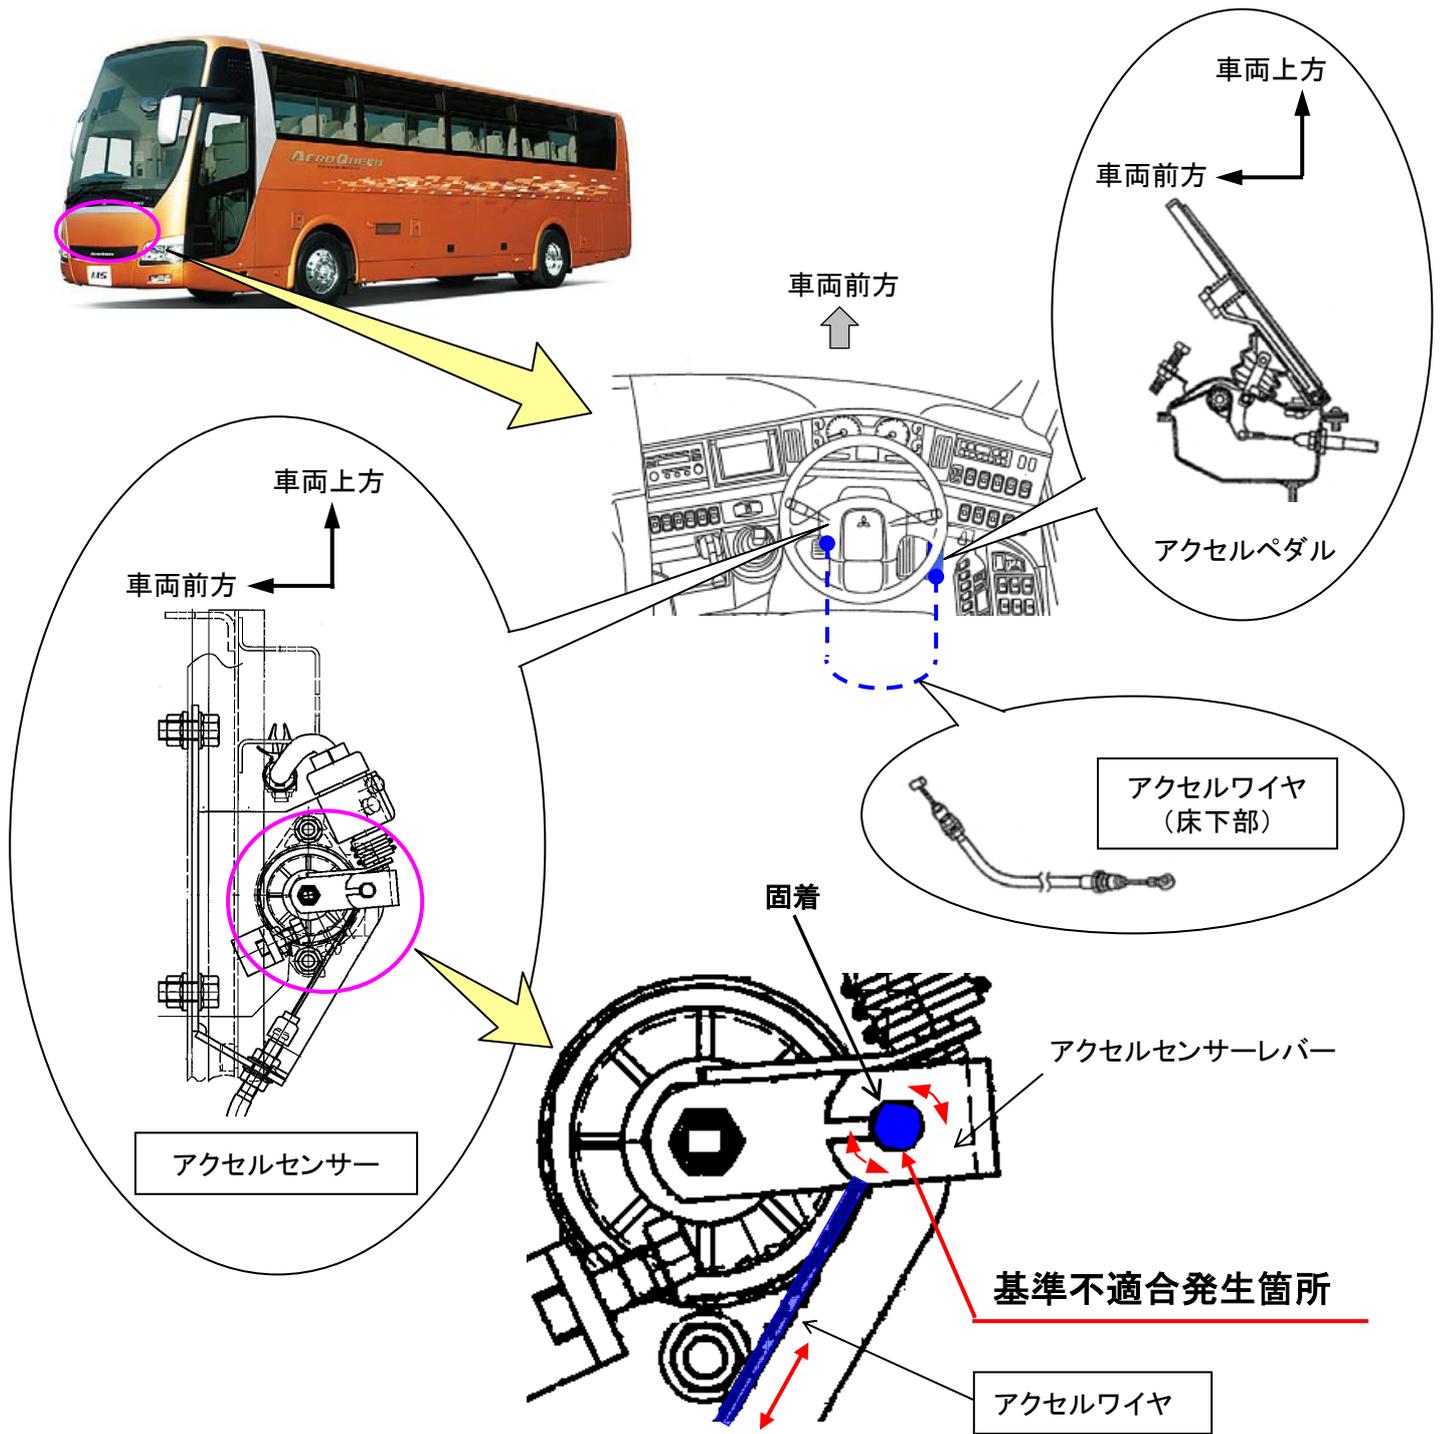
大型バスにおいて、アクセルセンサーレバーのアクセルワイヤ取付穴の加工が不適切なため、当該レバーとアクセルワイヤが固着しているものがある。そのため、そのままの状態で使用を続けると、アクセルワイヤが切損し走行不能となるおそれがある。

全車両、当該レバーのアクセルワイヤ取付穴を点検し、固着が認められたものはアクセルセンサーとアクセルワイヤを良品と交換する。
