改善箇所説明図

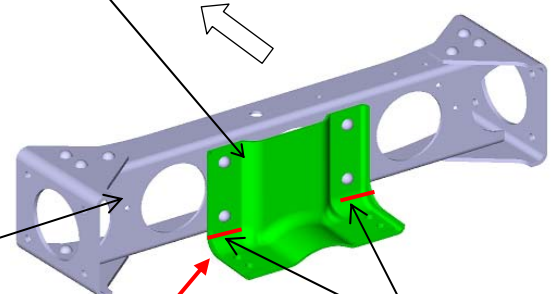
改善前

基準不適合発生箇所

亀裂

大型トラックの動力伝達装置において、センターベアリング固定金具の強度が不足しているため、プロペラシャフトの回転振動により、当該固定金具に亀裂が発生するものがある。そのため、そのままの状態で使用を続けると、亀裂の進行により当該固定金具が破断し、走行不能となるおそれがある。
