改善箇所説明図

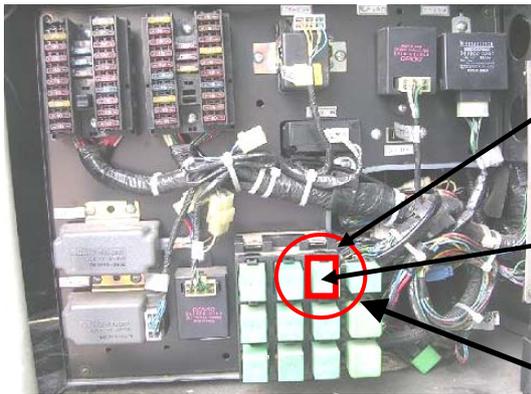
配電ボックス

尾灯（テールランプ）及び前部霧灯（フグランプ）の電気回路が不適切なため、テールランプリレーを流れる電流値が大きく、リレーの接点が発熱することがある。そのため、当該部品の樹脂部及びコネクタ部が変形し、そのままの状態で使用を続けると、接触不良を起し、尾灯などが点灯しなくなるおそれがある。

改善の内容： 全車両、フグランプの電気回路の配線を変更するとともに、テールランプリレーとリレーソケットを新品に交換する。
