改善箇所説明図

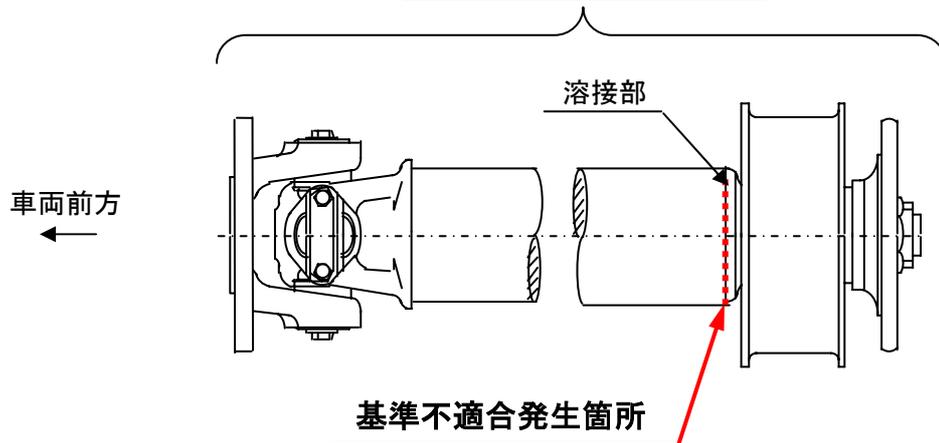
プロペラシャフト一式

プロペラシャフトにおいて、製造工程による曲がり修正の方法が不適切なため、当該シャフトの強度が不足しているものがある。そのため、そのままの状態で使用を続けると、当該シャフトが折損して走行不能となるおそれがある。

全車両、プロペラシャフト一式を良品と交換する。
