改善箇所説明図

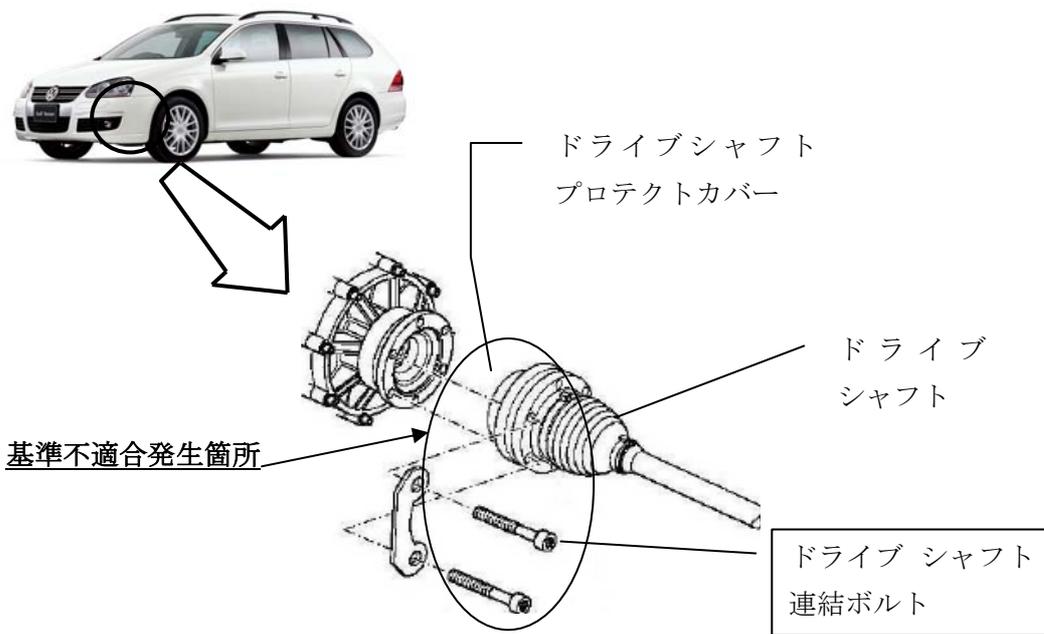
基準不適合発生箇所

ドライブシャフトにおいて、プロテクトカバーの塗装が不適切なため、製造時にプロテクトカバーが正しく組み付けられておらず、ドライブシャフト連結ボルトの締め付けトルクが規定トルクを下回るものがある。そのため、そのまま使用すると、当該ボルトが緩み異音が発生し、最悪の場合、当該ボルトが脱落し、走行不能になるおそれがある。

改善内容

全車両、ドライブシャフトの形状を確認し、対象となるものはボルトの緩みを点検し、緩んでいる場合は当該シャフトの全ボルトを新品と交換する。また、緩んでいない場合は、規定トルクまで増し締めする。

識別：キャンペーンステッカーに「40J1、日付（西暦・月・日の順）、ワークショップスタンプ」を記入し、スペアタイヤ収納部左側面に貼りつける。
