改善箇所説明図

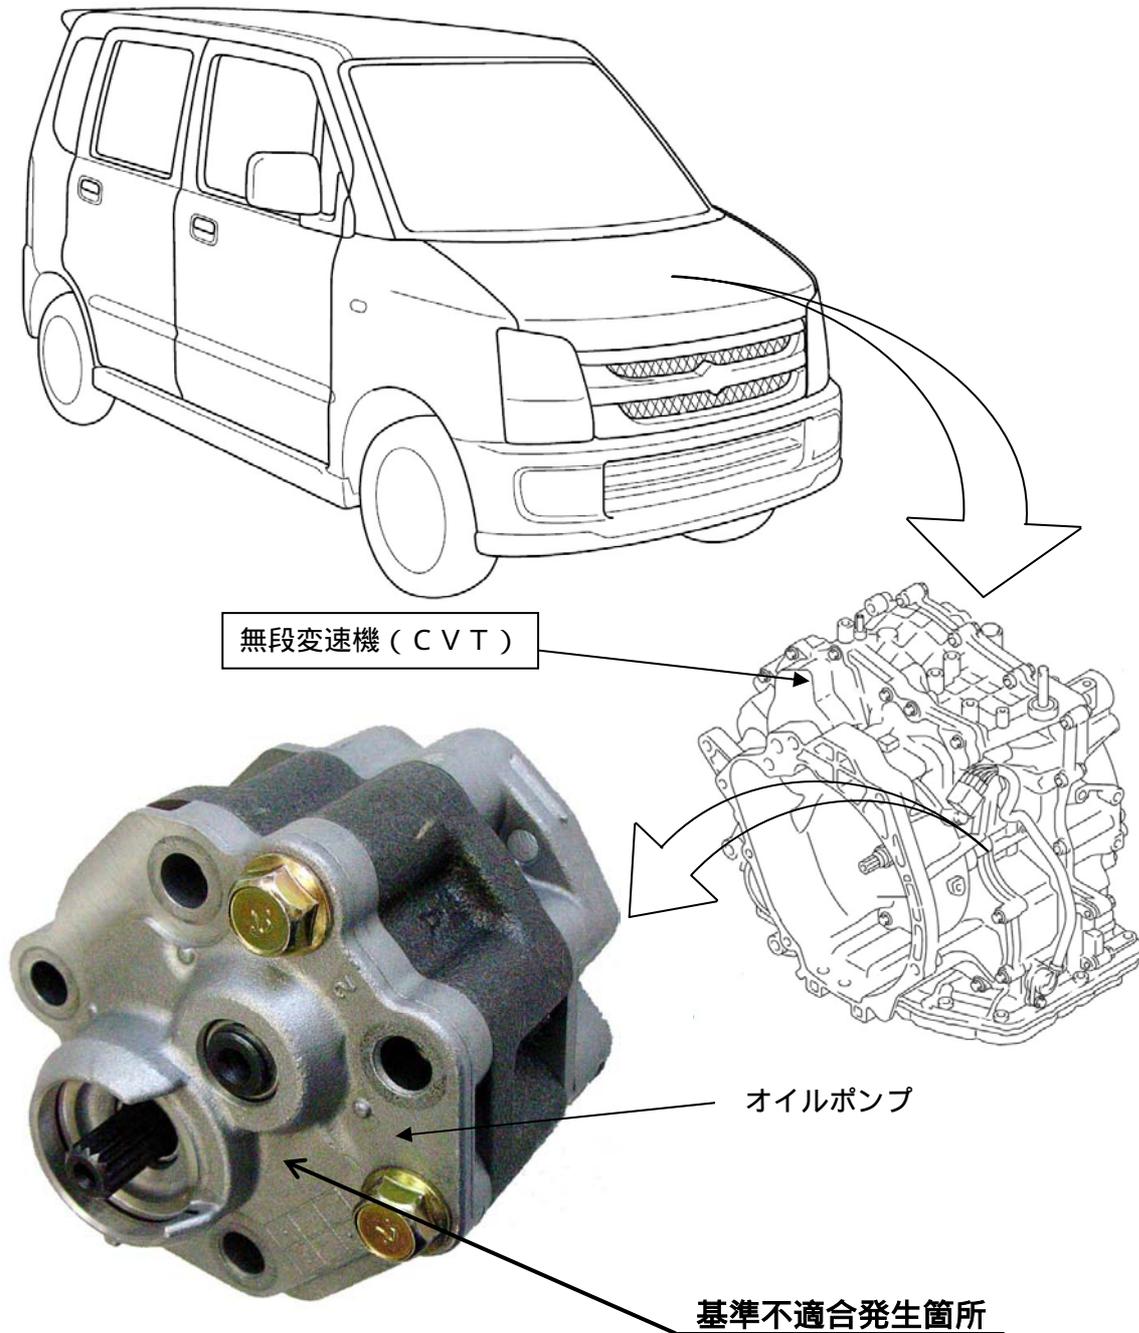
無段変速機 (CVT) 用オイルポンプ製造時に内部ギヤの隙間管理が不適切なため、当該ギヤの隙間が不足しポンプ内面と干渉するものがある。そのため、ポンプ内面が摩耗しギヤが固着してオイルポンプが駆動されなくなり、走行不能となるおそれがある。

全車両、無段変速機 (CVT) を良品と交換する。

識別 : ID プレートに茶色のシールを貼付する。
