改善箇所説明図①

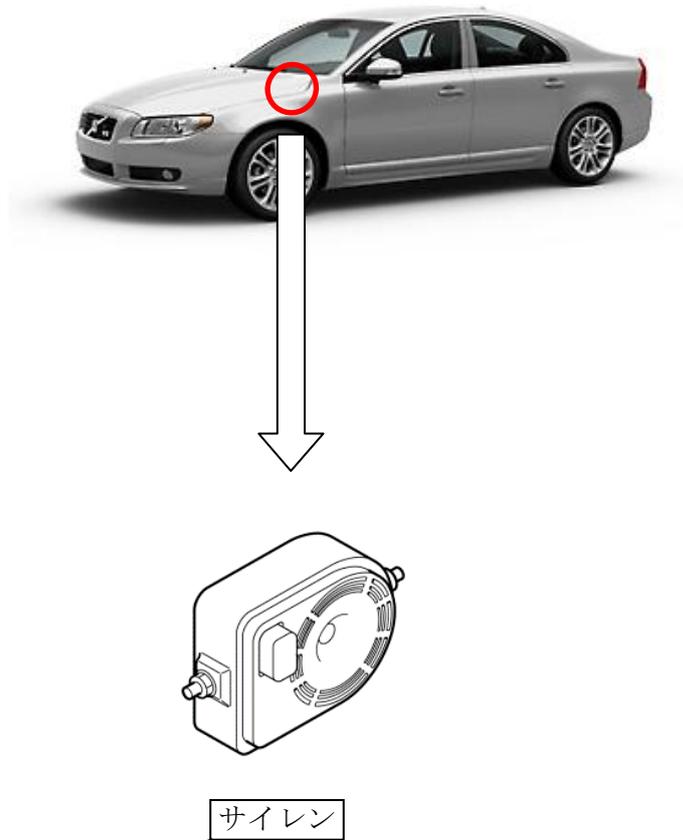
基準不適合発生箇所

盗難発生警報装置のサイレンにおいて、内蔵されているバックアップバッテリーのシールの材質が不適切なため、早期に経時劣化し当該シールが痩せるものがある。そのため、当該バッテリー液が漏れ、サイレンの基板が損傷し、盗難発生警報装置が誤作動するおそれがある。

全車両、サイレンを良品と交換する。

左前席ドアヒンジ取り付けボルトに黄色ペイントを塗布する。
