改善箇所説明図

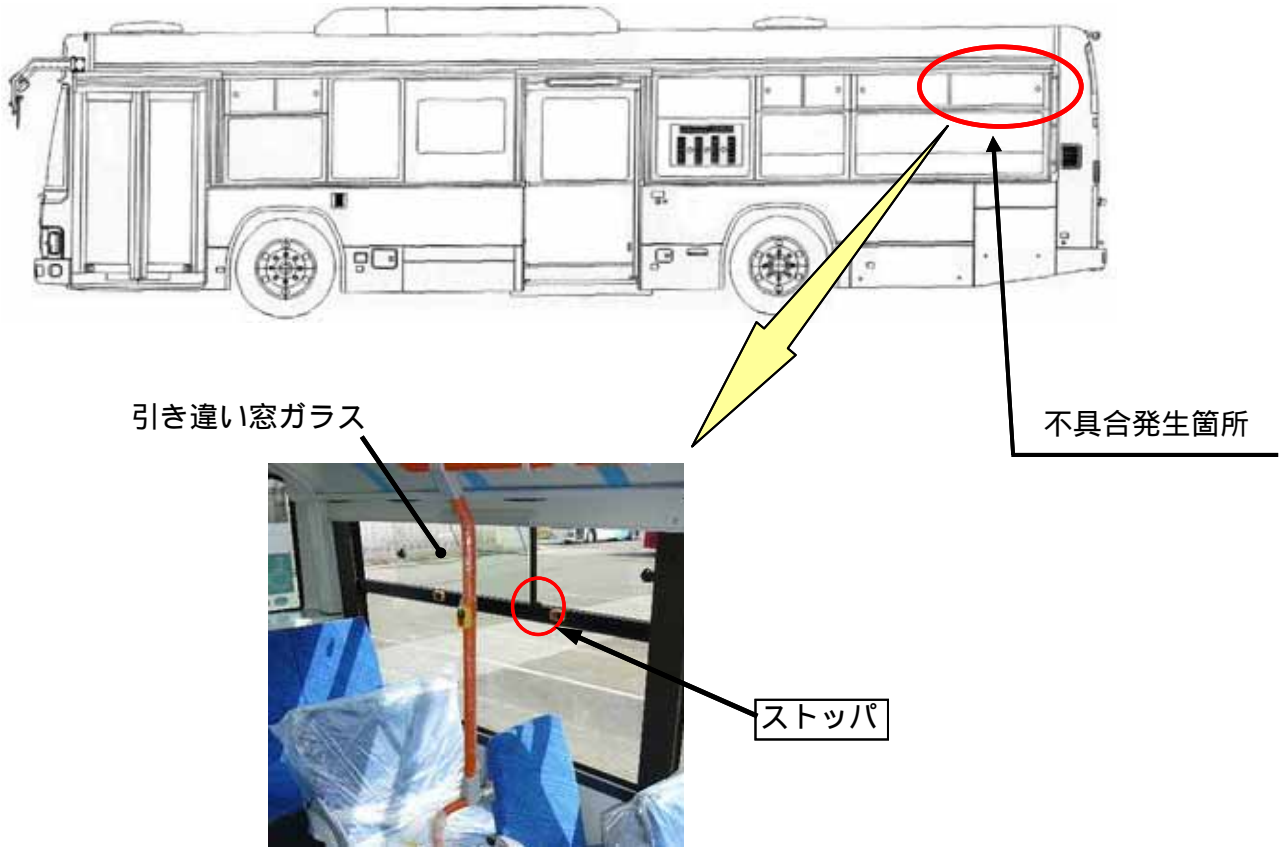
窓ガラスの開口幅を制限するストップパ付きの引き違い窓を装着した路線バスにおいて、ストップパ形状が不適切なため、ガラスモールが破損することがある。そのため、当該窓の開閉操作を強い力で繰り返すと、ガラスがストップパ固定スクリュと接触し、最悪の場合、ガラスが破損するおそれがある。

全車両、当該窓のストップパを対策品に交換する。モールが損傷しているものは、ガラスとモールを新品に交換する。

識別：ストップパの固定スクリュ頭部に白色ペイントを塗布する。
