改善箇所説明図

燃料供給ポンプ

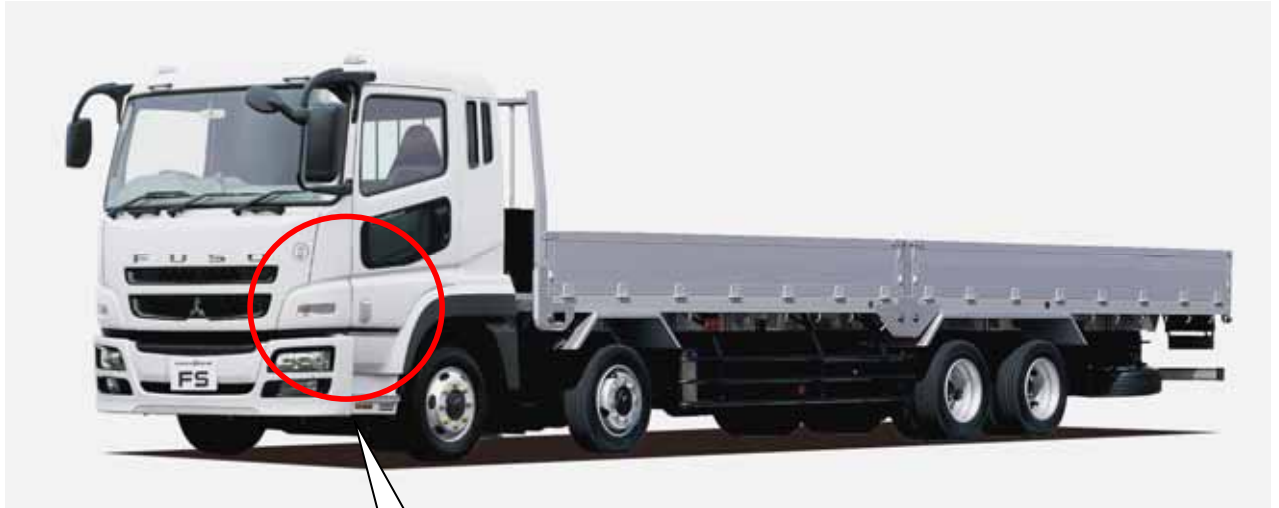
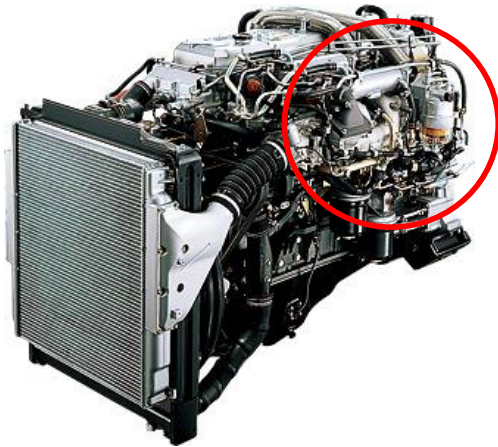
燃料噴射装置において、燃料供給ポンプの製造時の加工が不適切なため、当該ポンプの内部に亀裂が発生し、燃料が漏れ、エンジンオイルに混入するものがある。そのため、そのままの状態で使用を続けると、燃料の混入したオイルがプロバイガスの通路を經由して吸気管に吸入されシリンダー内で燃焼するため、エンジン回転の上昇、エンジン停止及び再始動不能となり、最悪の場合、燃料の混入したエンジンオイルが漏れ火災に至るおそれがある。

全車両、燃料供給ポンプを良品と交換する。

注：□ は、交換部品を示す。
