改善箇所説明図

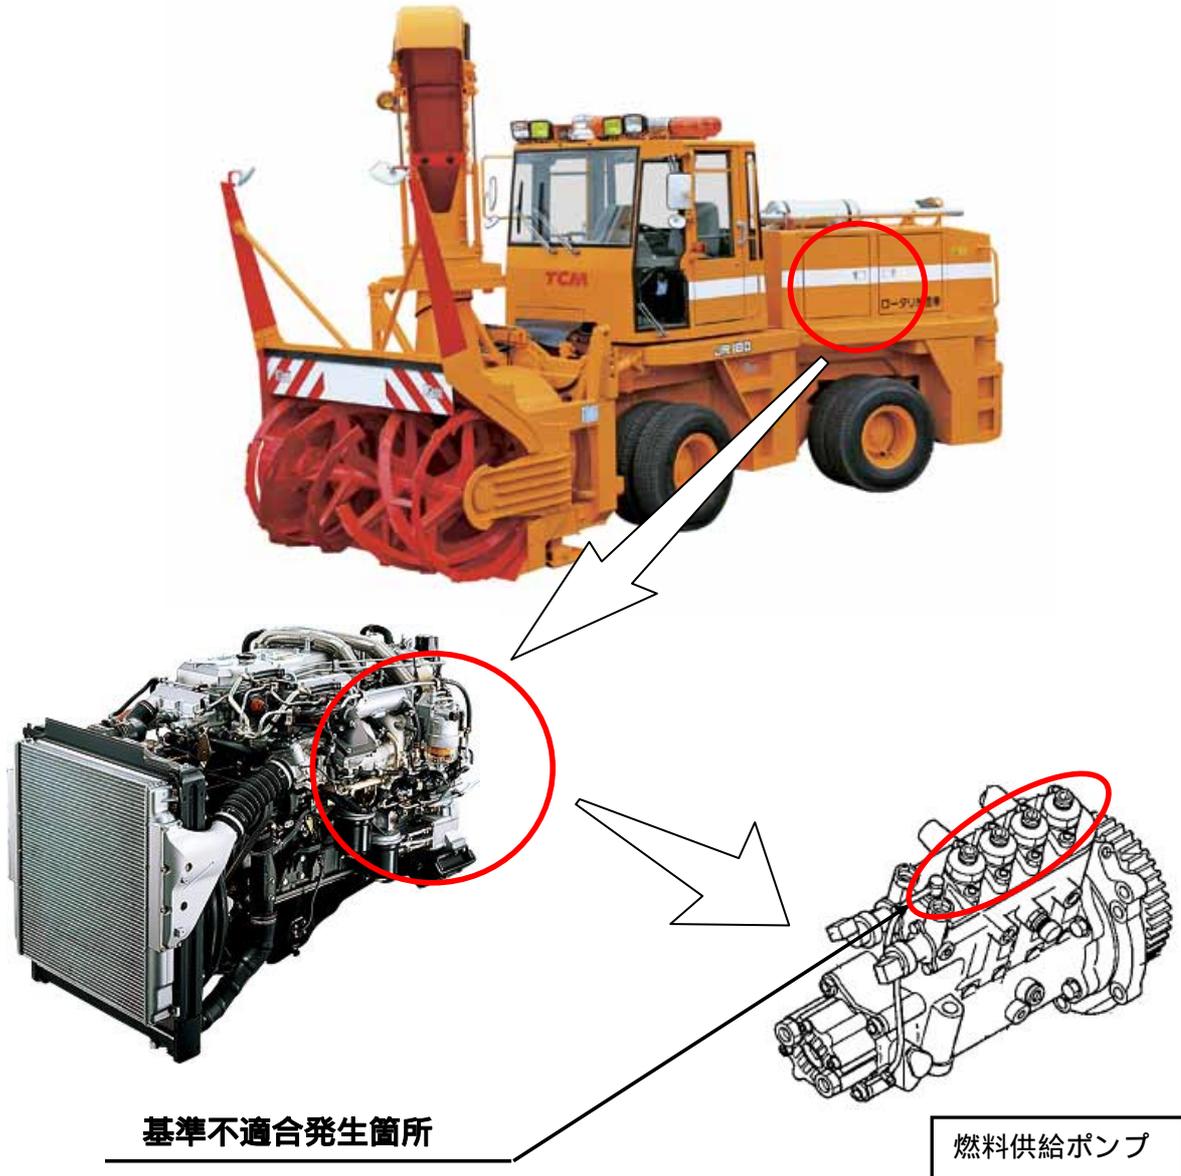
燃料噴射装置において、燃料供給ポンプの製造時の加工が不適切なため、当該ポンプの内部に亀裂が発生し、燃料が漏れ、エンジンオイルに混入するものがある。そのため、そのままの状態で使用を続けると、燃料の混入したオイルがブローバイガスの通路を經由して吸気管に吸入されシリンダー内で燃焼するため、エンジン回転の上昇、エンジン停止及び再始動不能となり、最悪の場合、燃料の混入したエンジンオイルが漏れ火災に至るおそれがある。

全車両、燃料供給ポンプを良品と交換する。

注：□ は、交換部品を示す。
