改善箇所説明図

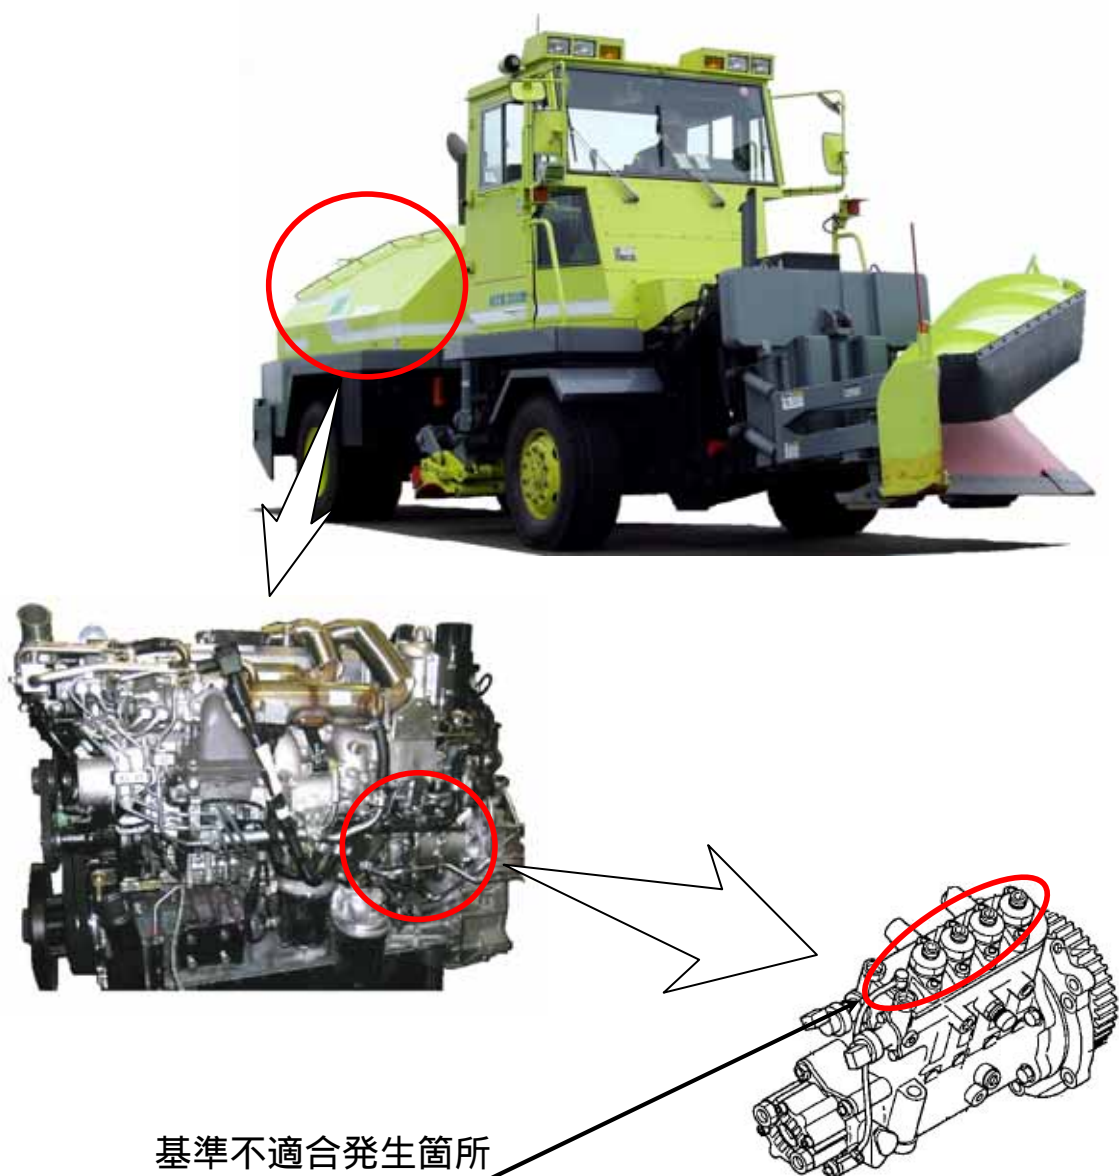
基準不適合発生箇所

燃料供給ポン

燃料噴射装置において、燃料供給ポンプの製造時の加工が不適切なため、当該ポンプの内部に亀裂が発生し、燃料が漏れ、エンジンオイルに混入するものがある。そのため、そのままの状態で使用を続けると、燃料の混入したオイルがブローバイガスの通路を経由して吸気管に吸入されシリンダー内で燃焼するため、エンジン回転の上昇、エンジン停止 及び 再始動不能となり、最悪の場合、燃料の混入したエンジンオイルが漏れ火災に至るおそれがある。

全車両、燃料供給ポンプを良品と交換する。

注： は、交換部品を示す。
