改善箇所説明図

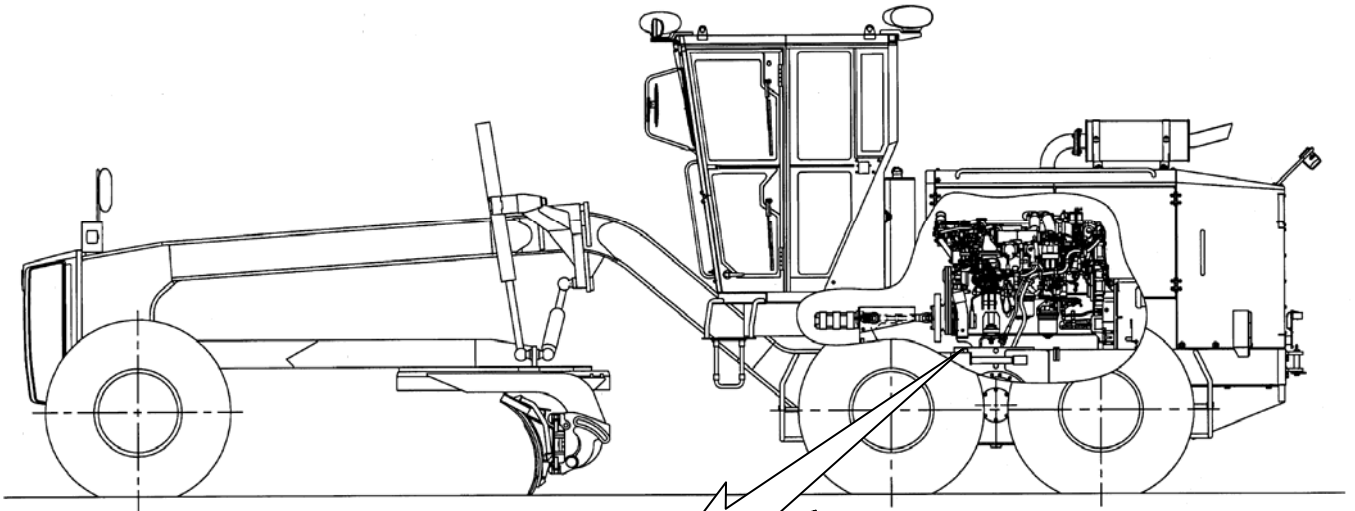
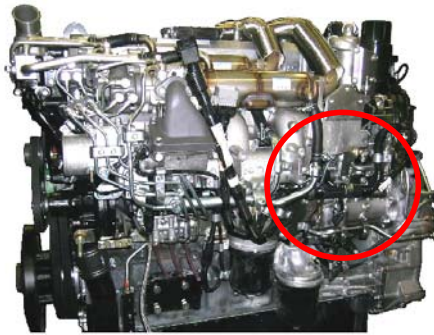
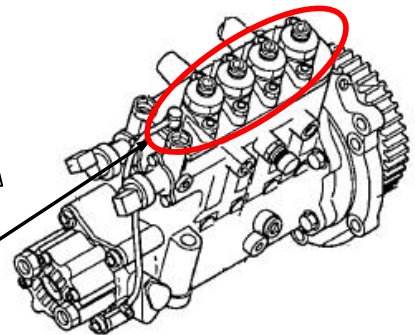
燃料供給ポンプ

基準不適合発生箇所

燃料噴射装置において、燃料供給ポンプの製造時の加工が不適切なため、当該ポンプの内部に亀裂が発生し、燃料が漏れ、エンジンオイルに混入するものがある。そのため、そのままの状態で使用を続けると、燃料の混入したオイルがブローバイガスの通路を經由して吸気管に吸入されシリンダー内で燃焼するため、エンジン回転の上昇、エンジン停止及び再始動不能となり、最悪の場合、燃料の混入したエンジンオイルが漏れ火災に至るおそれがある。

全車両、燃料供給ポンプを良品と交換する。
