改善箇所説明図①

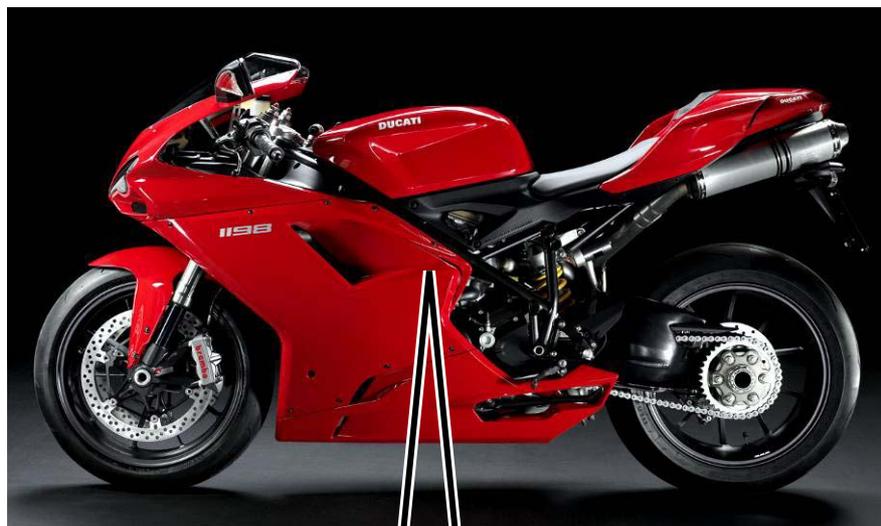
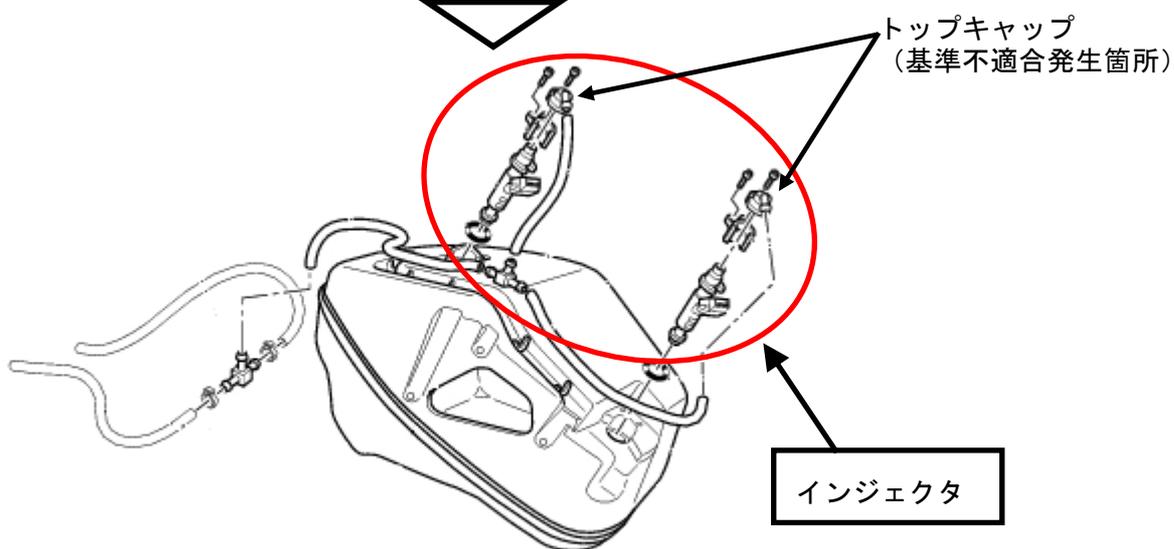
基準不適合発生箇所

インジェクタにおいて、トップキャップの材質が不適切なものがある。そのため、燃料により当該キャップが溶損し、最悪の場合、燃料が漏れるおそれがある。

改善の内容

全車両、インジェクタの製造日を確認し、対象となるものは対策品と交換する。

識別：該当部品に取り付けられた製造日にて識別が可能。
