改善箇所説明図

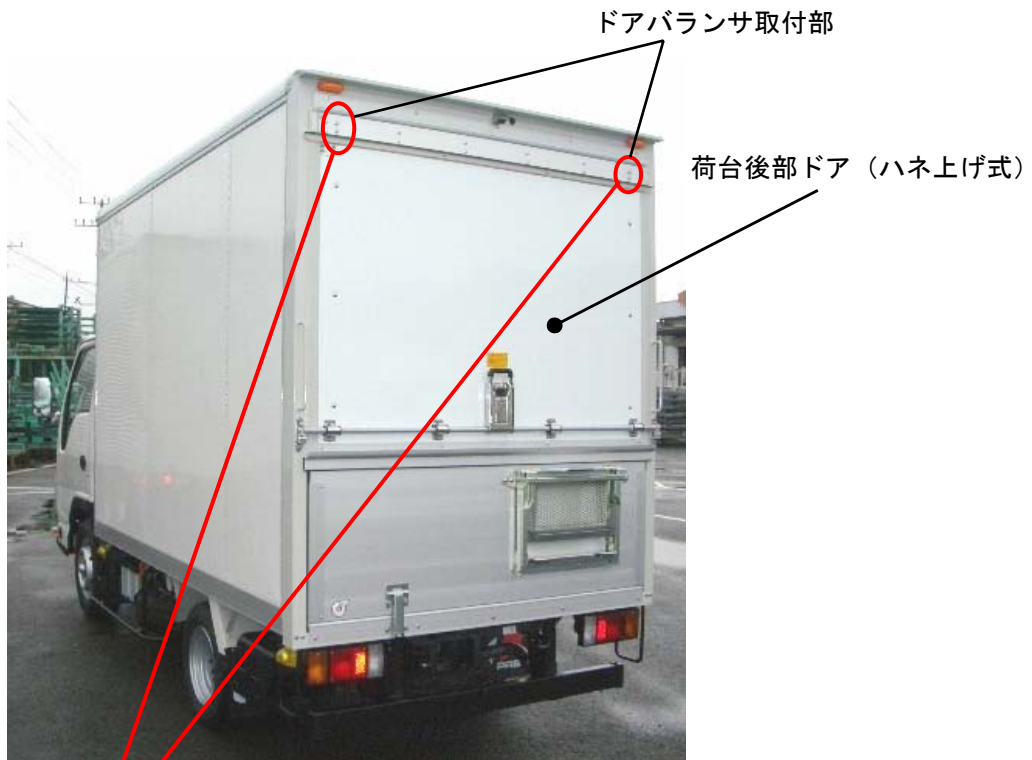
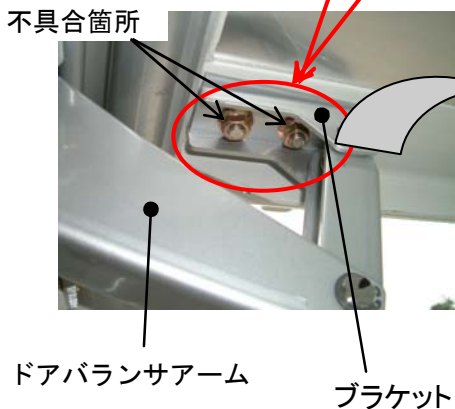
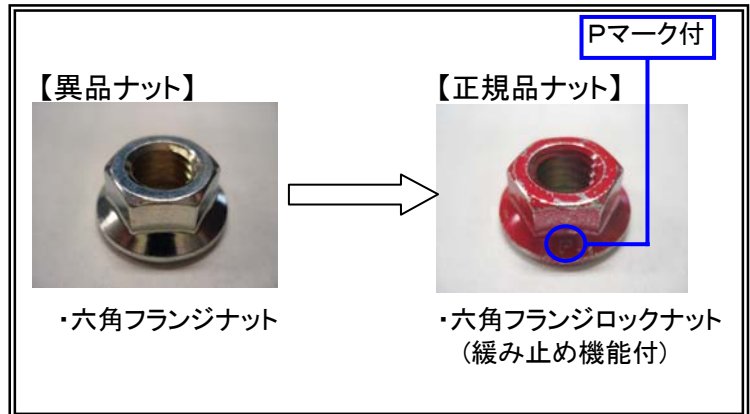
不具合発生箇所

はね上げ式の荷台後部ドアとその開閉補助装置(ドアバランス)のブラケット固定部で使用しているナットが、正規品のナット(緩み止め機能付き)でない異品のナット(緩み止め機能無)が取付いている可能性がある。そのため、異品のナット取付車両において、ナットが緩み脱落し、ブラケットが当該ドアから外れ、最悪の場合当該ドアが開き状態に保てなくなり、急に閉じてしまうおそれがある。

改善の内容

全車両、ブラケットを取付しているナットを確認し、正規品のナットが取付いていない車両については、正規品のナットに交換する。
改善実施済車両については、荷台運転席側のフロントパネル下部に青色識別シールを貼付けする。
