改善箇所説明図

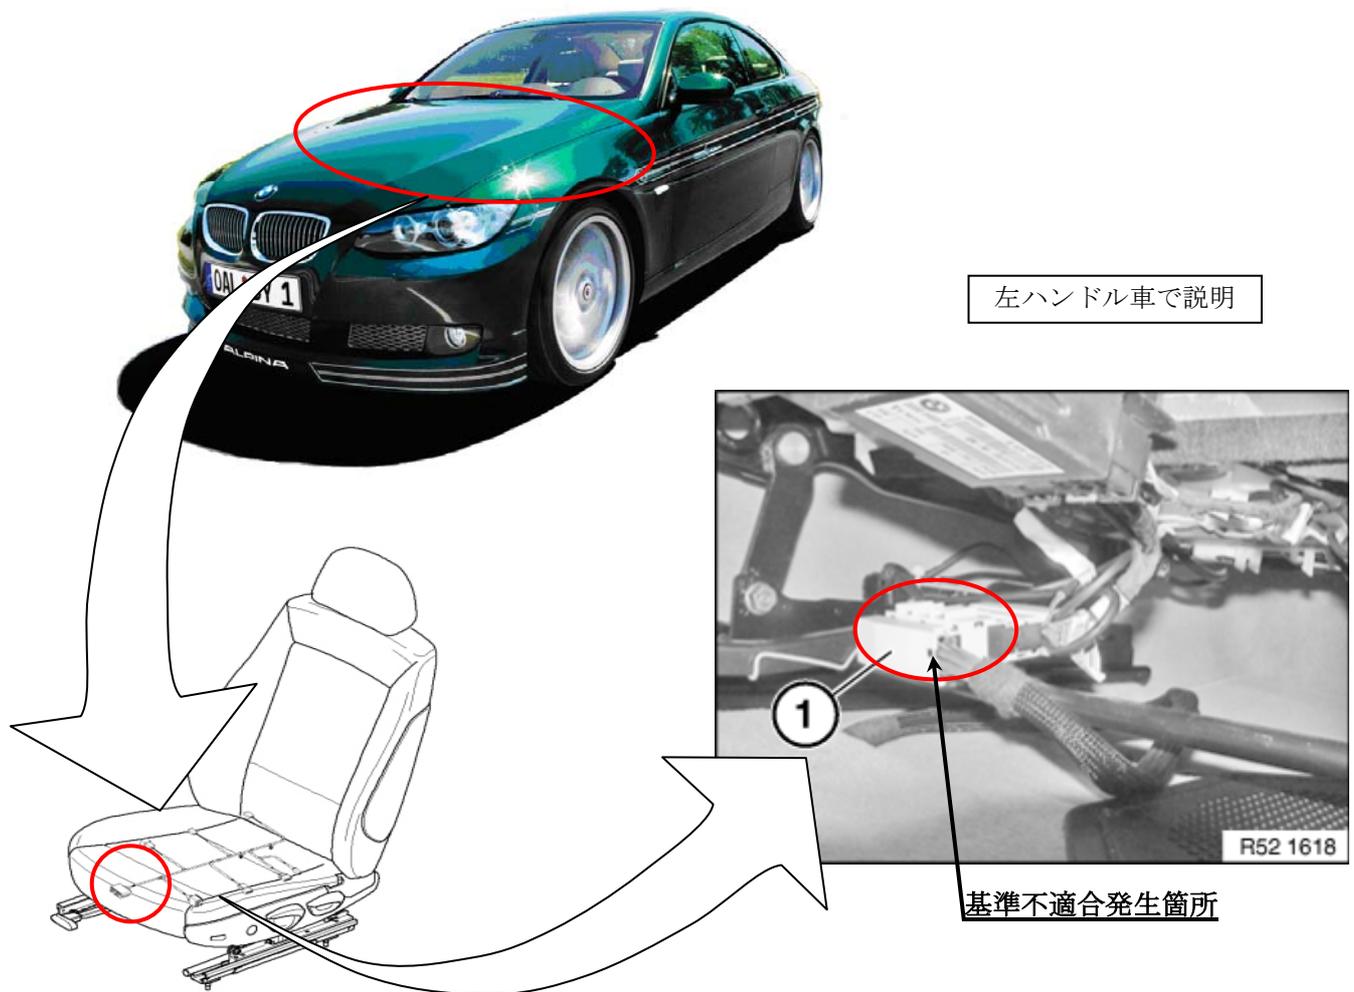
基準不適合発生箇所

サイドエアバッグ／シートベルトプリテンショナー用配線において、コネクタ端子と配線の圧着が不適切なため、当該端子と配線が十分に接触しないおそれがある。そのため、接触不良が発生した場合、エアバッグ警告灯が点灯し、サイドエアバッグおよびシートベルトプリテンショナーが作動しない。

全車両、当該コネクタ端子を良品と交換する。
