改善箇所説明図①

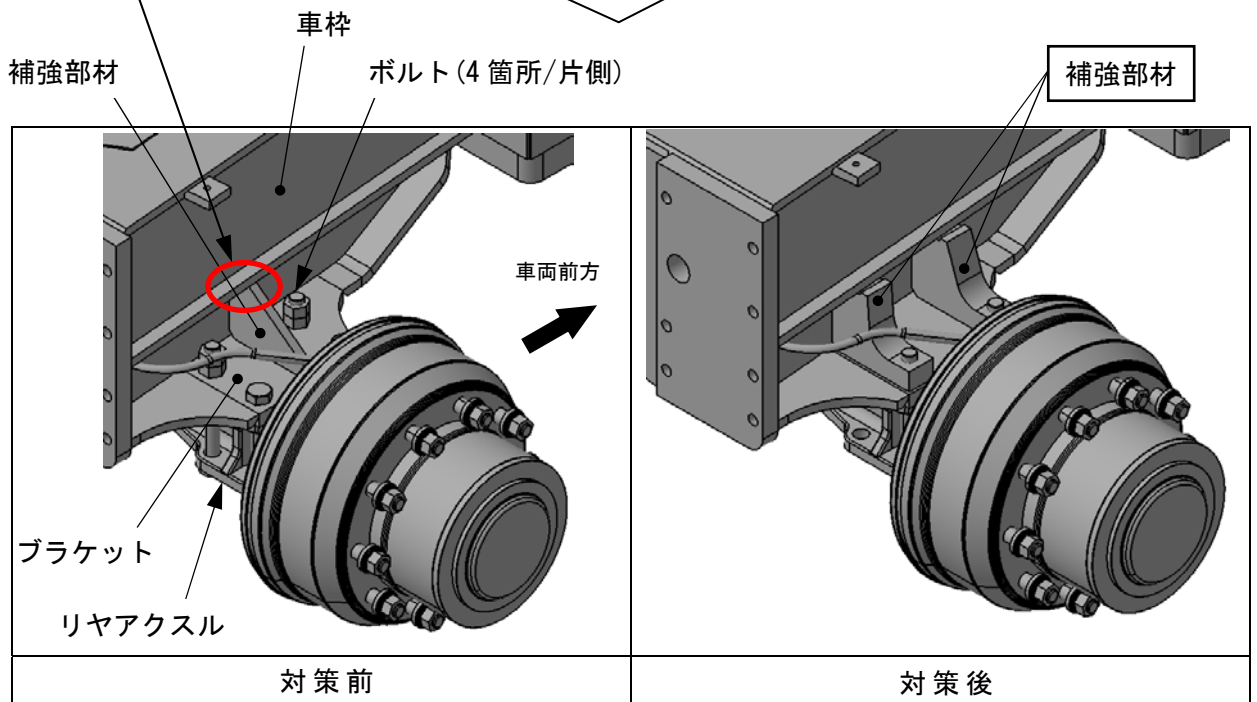
基準不適合発生箇所

リアアクスル固定ブラケットの剛性が低いため、掘削作業時のブラケットの撓みにより、当該ブラケットの亀裂やリアアクスル取付ボルトの折損が発生する場合があります。そのため、そのままの状態で使用を続けると、最悪の場合、走行時にリアアクスルが脱落し、走行不能になるおそれがある。

全車両、当該ブラケットの補強部材を除去し、新たに補強部材を取付けるとともに、リアアクスル取付ボルトを新品に交換する。
