## 改善箇所説明図

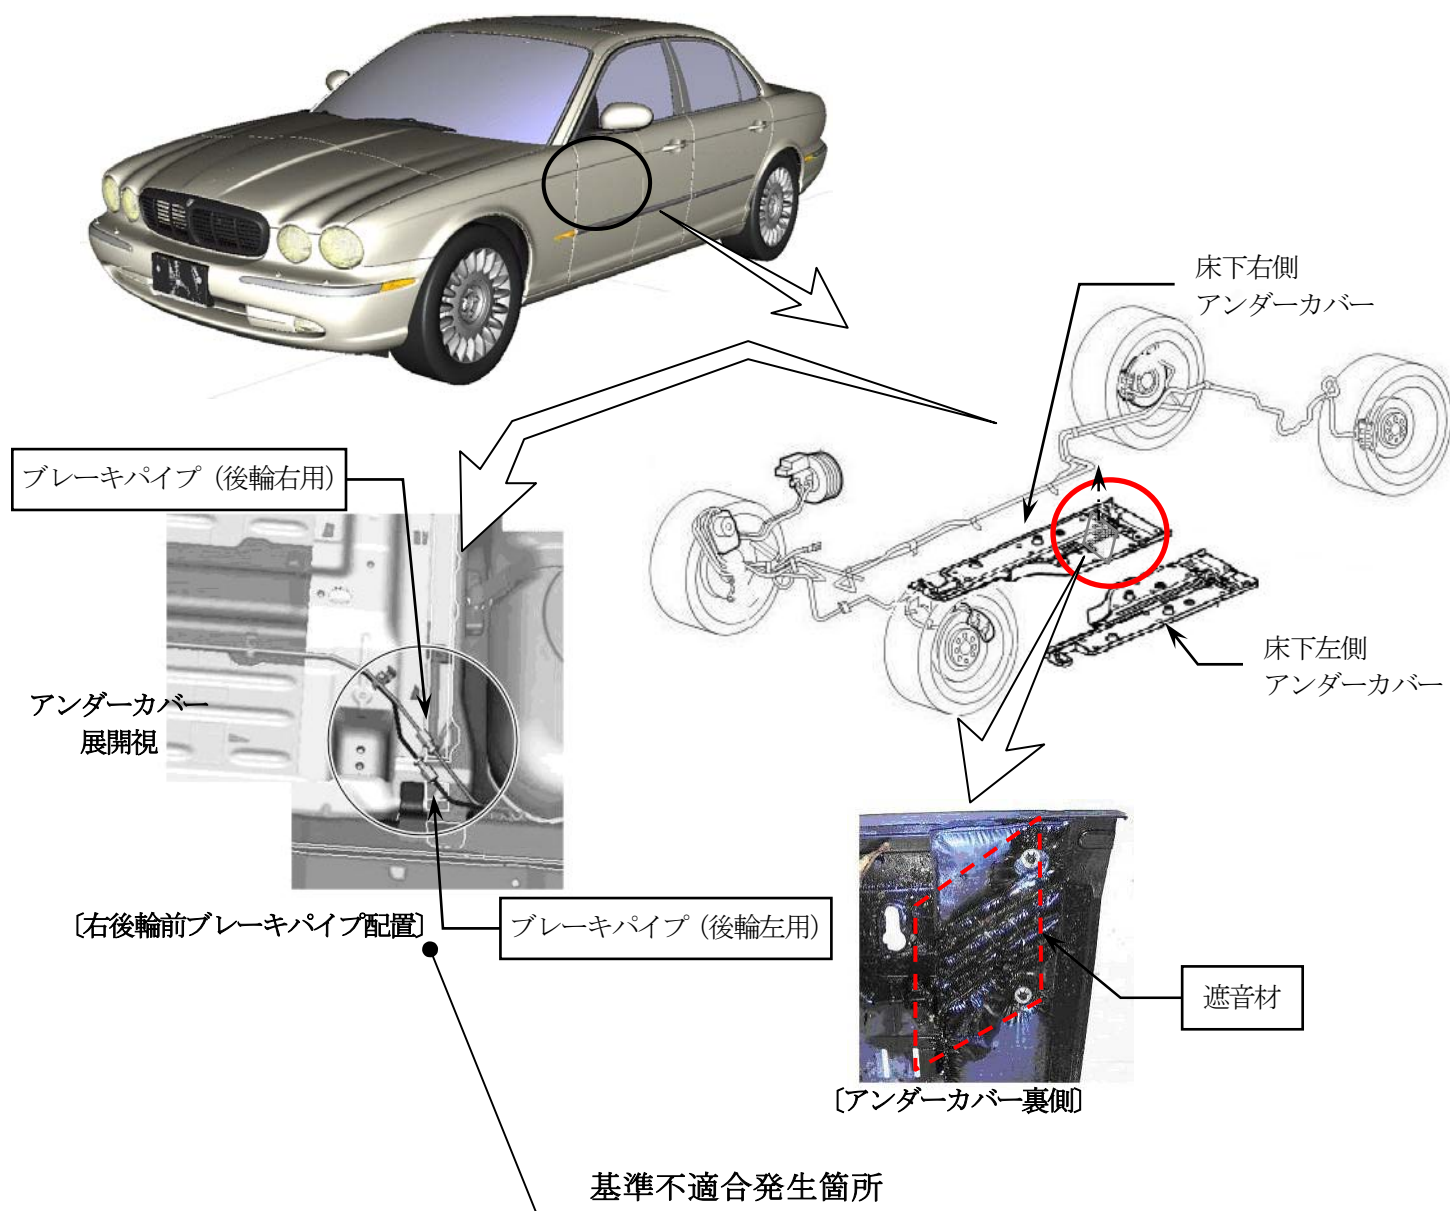
右後輪前の床下にあるリヤブレーキパイプにおいて、アンダーカバー裏側の遮音材の形状が不適切なため、当該遮音材とのすきまに泥がたまることがある。そのため、そのまま使用を続けると、当該パイプに錆が発生し、穴が開きブレーキ液が漏れ、最悪の場合、制動力が低下するおそれがある。

全車両、遮音材を除去する。  
また、当該ブレーキパイプの錆の有無を点検し、錆が発生しているものは新品と交換する。

右側アンダーカバー後端に白、又は黄色ペイントを塗布する。
