改善箇所説明図

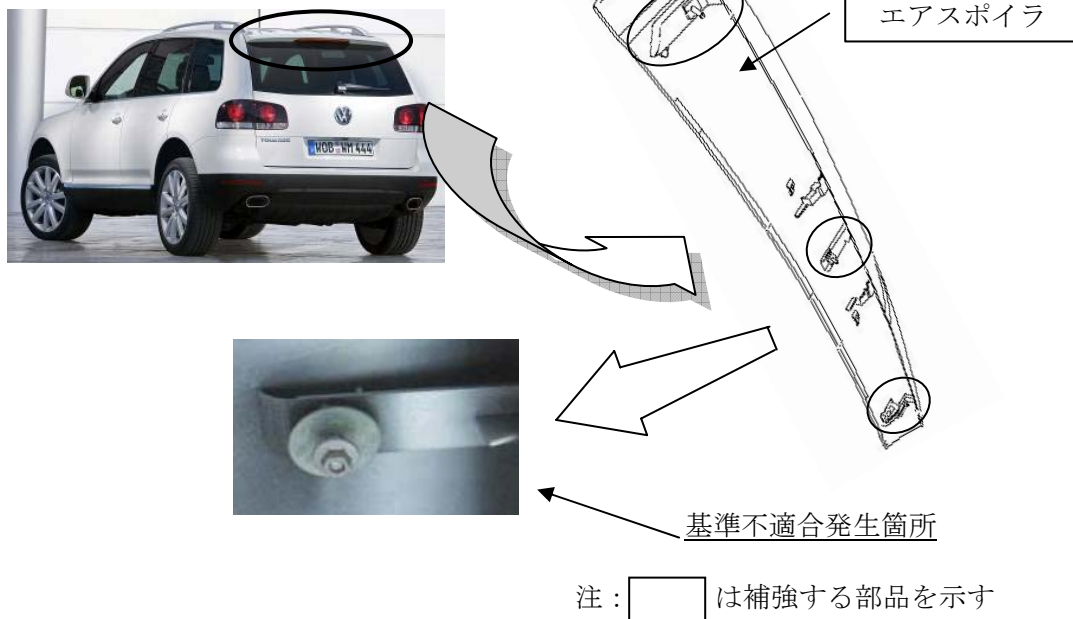
基準不適合発生箇所

エアスポイラにおいて、取り付け部の強度が不足しているため、高速走行時の負圧により亀裂が発生することがある。そのため、そのまま使用を続けると、当該部が破損して、最悪の場合、脱落するおそれがある。

<p>補強材を追加する</p>

全車両、エアスポイラの取り付け部を点検し、対象となるものは補強材を追加する。
