改善箇所説明図

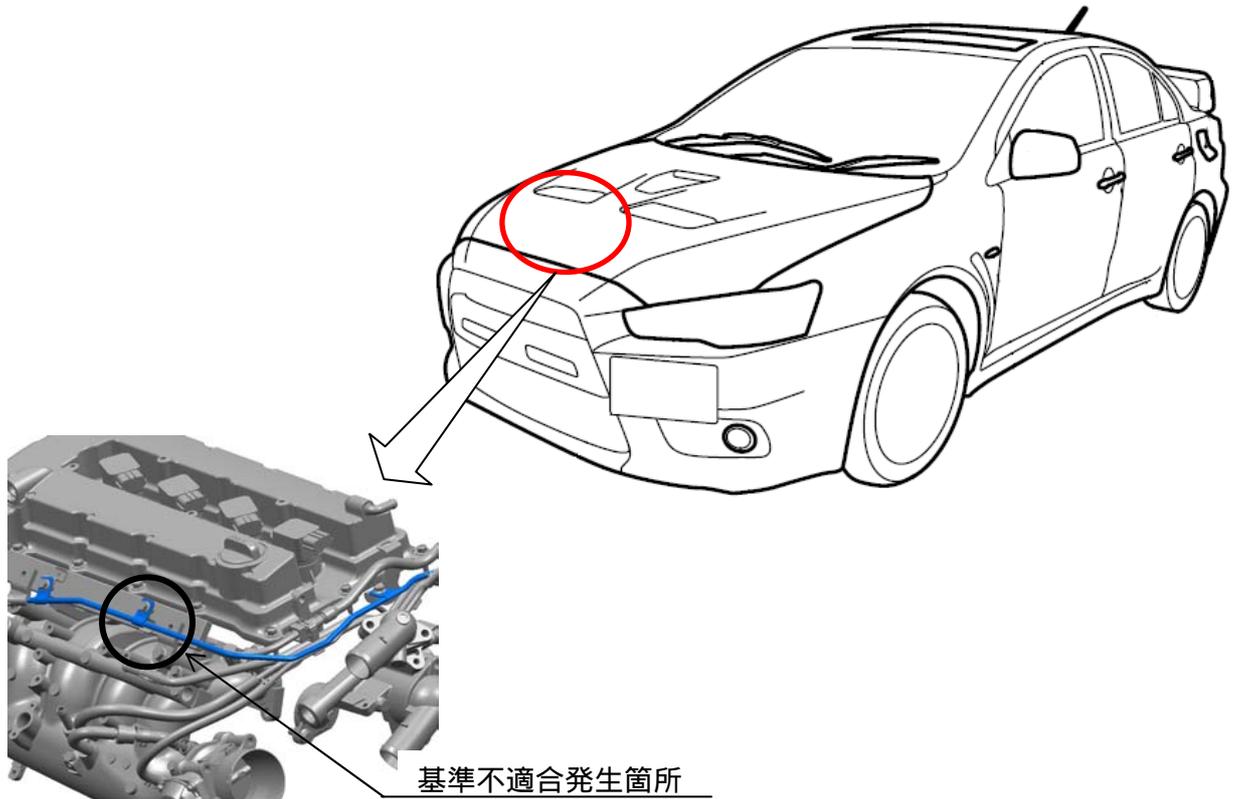
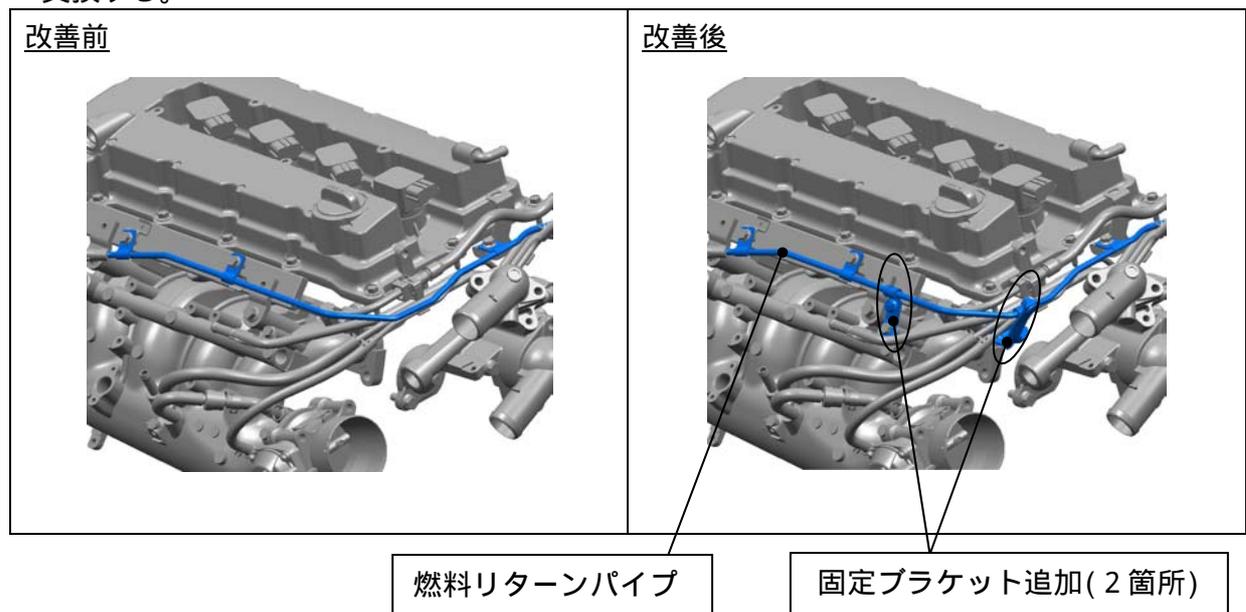
エンジンの燃料装置において、燃料リターンパイプの固定構造が不適切なため、エンジン振動により当該パイプ固定部の応力が高くなるものがある。そのため、そのまま使用を続けるとパイプに亀裂が発生し、燃料が漏れるおそれがある。

全車両、燃料リターンパイプの固定構造を変更するとともに、燃料リターンパイプを新品と交換する。
