事故の概要

発生場所： 東京都港区芝1 - 8 - 23 港区特定公共賃貸住宅「シティハイツ竹芝」12階

事故の概要： 「シティハイツ竹芝」12階のエレベーター(5号機)出入口で、男性がエレベーターから降りようとしたところ、戸が開いたままの状態エレベーターが上昇し、乗降口の上枠とかごの床部分の間に挟まれた。男性は病院に搬送されたが、間もなく死亡が確認された。

平成21年 9月 8日 事故部会に「シティハイツ竹芝エレベーター事故調査報告書」を報告。

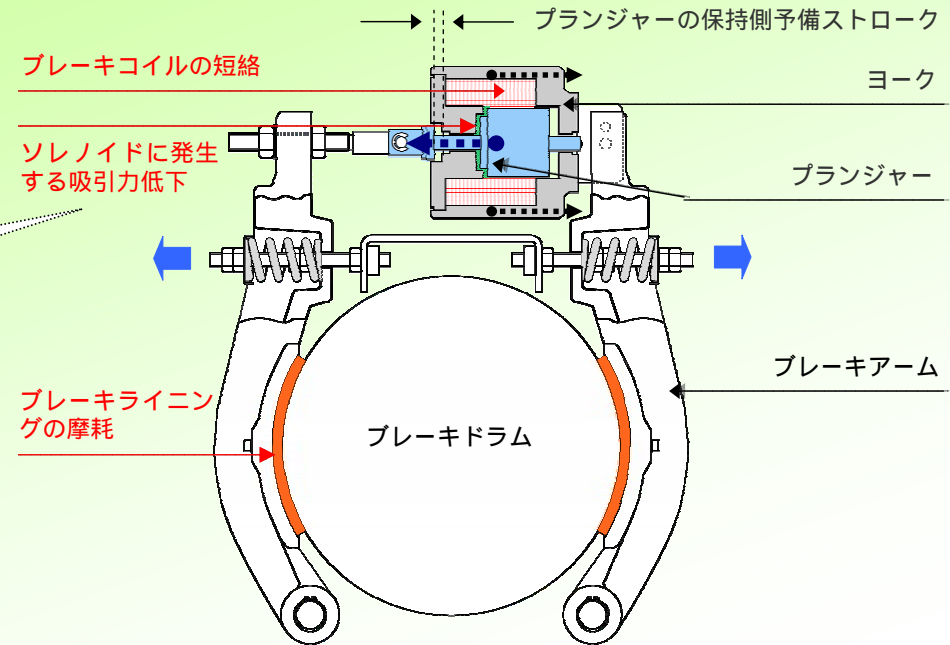
ブレーキ開放時

ブレーキコイルの巻線が途中で短絡し、ブレーキコイル全体に電流が流れなくなった。

ソレノイドに発生する吸引力(ブレーキを開放する方向に動かす力)が弱くなった。

ブレーキ開放時にブレーキアームを十分に押し広げることができず、電磁ブレーキが半がかり状態でブレーキライニングとブレーキドラムが擦れながら昇降を繰り返し、ブレーキライニングの摩耗が進行した。

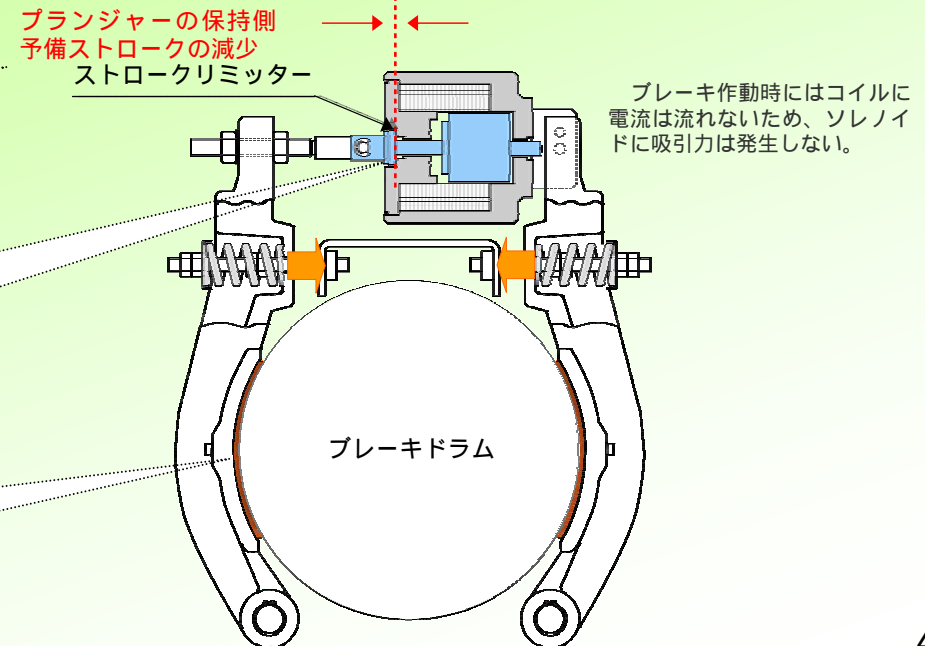
ブレーキ作動時(事故発生時)

ブレーキライニングの摩耗が進行するに従って、プランジャーの保持側予備ストロークが小さくなった。

プランジャーの保持側予備ストロークがゼロになるまでブレーキライニングの摩耗が進行した結果、プランジャーがストロークリミッターに当たってそれ以上ブレーキの保持側に可動できなくなった。

その結果、ブレーキアームに取り付けられたブレーキライニングがブレーキドラムを押さえることができなくなった。
