改善箇所説明図

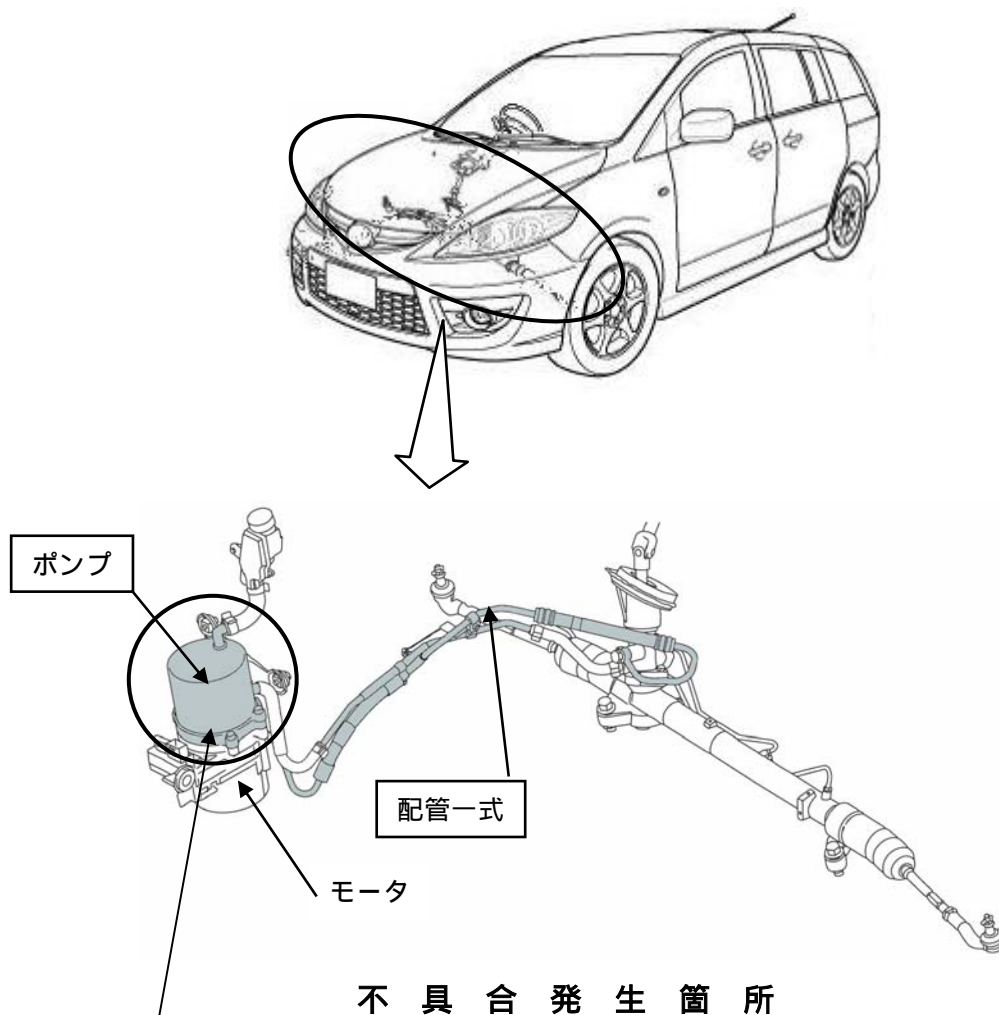
不具合発生箇所

電動油圧式パワーステアリングにおいて、高圧側配管の製造工程が不適切なため、当該配管の内面に錆が発生しているものがある。そのため、錆により油圧ポンプ内のギヤの軸受部が傷ついて摺動抵抗が増加し、そのまま使用を続けると、当該ポンプを駆動するモータの負荷が増加して警告灯が点灯するとともに、ハンドルの操作力が増大するおそれがある。

全車両、パワーステアリングシステムの油圧経路を洗浄するとともに、ポンプを新品に、当該配管一式を対策品に交換する。

識別：サブタンク前面に黄色ペイントを塗布する。
