改善箇所説明図

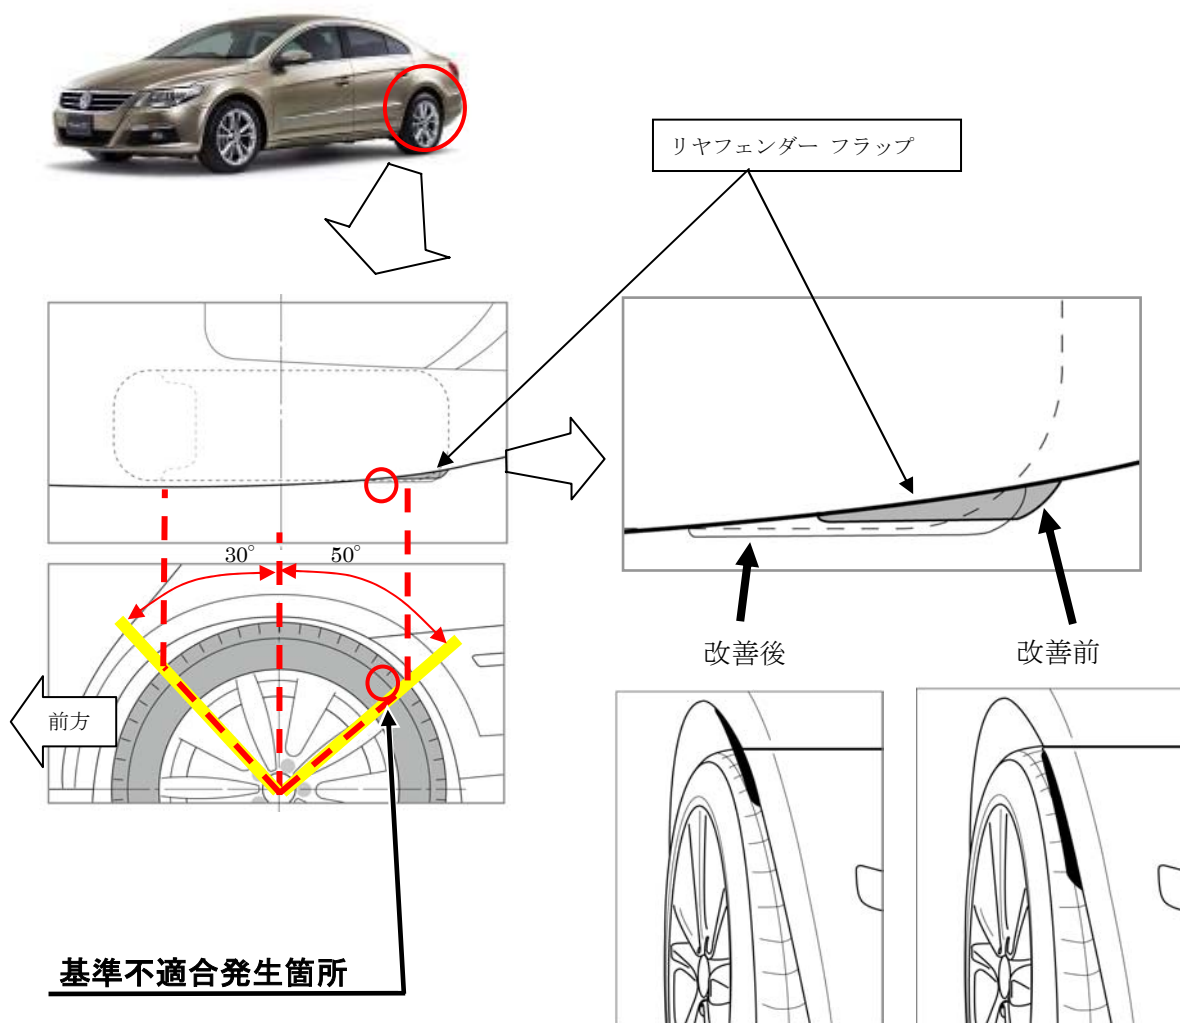
注： は交換する部品を示す。

リヤフェンダーフラップの形状が不適切なため、車両の組み付け公差によりタイヤが当該フェンダーフラップより外側に突出し、道路運送車両法の保安基準に適合しないおそれがある。

全車両、左右リヤフェンダーフラップを対策品と交換する。
