改善箇所説明図

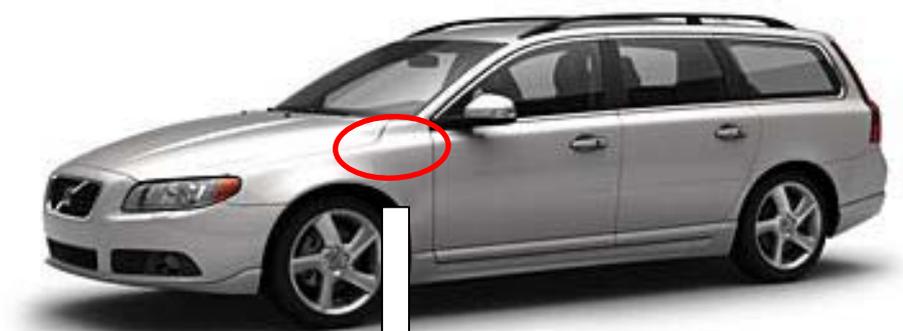
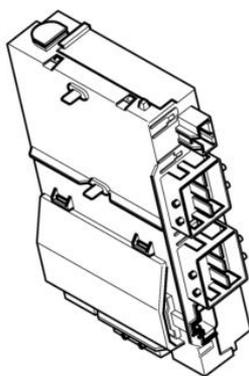
メイン制御モジュール (CEM : セントラルエレクトロニックモジュール)

基準不適合発生箇所

メイン制御モジュールのプログラムが不適切なため、エンジン停止直後に再始動した場合、燃料ポンプへ電源が供給されず、エンジンが始動しないおそれがある。

全車両、当該モジュールのプログラムを修正する。

右前席ドアヒンジ取り付けボルトに黄色ペイントを塗布する。
