# 改善箇所説明図

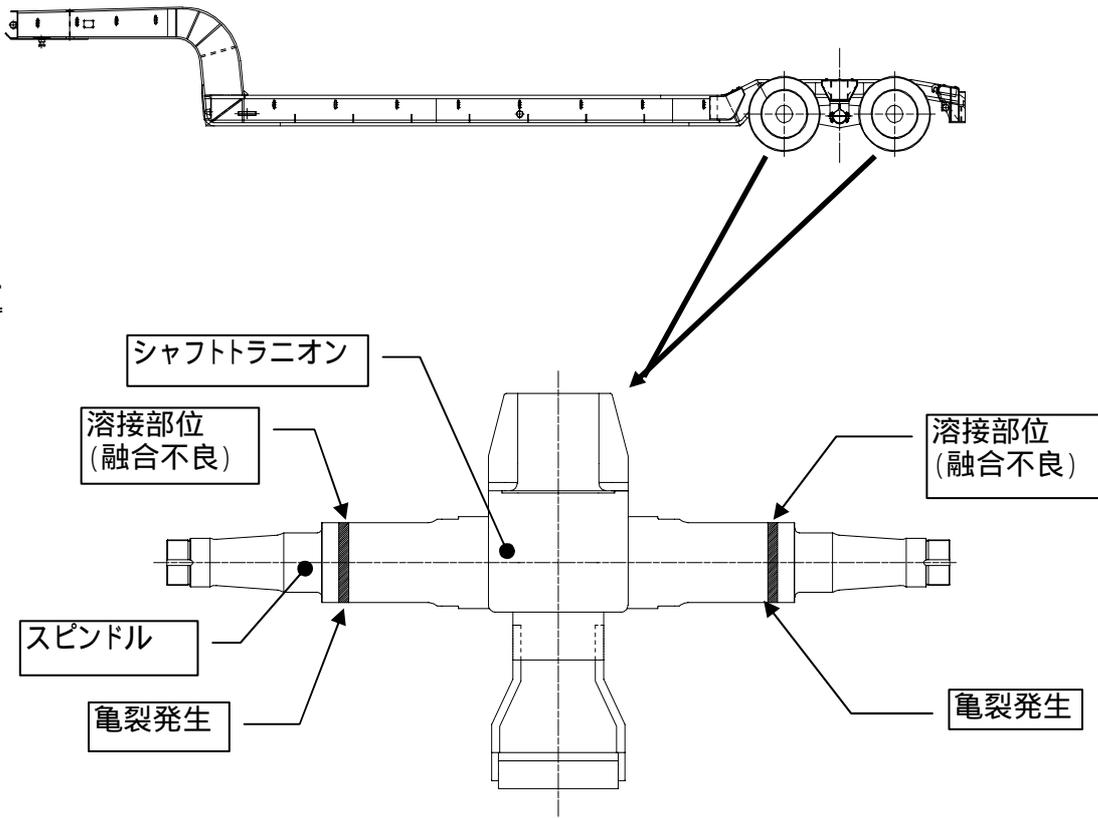
## 対策前 車軸

2軸16輪トレーラ車軸のシャフトトラニオンとスピンドル溶接部位に融合不良が混在している為、車軸溶接部位に亀裂が発生し最悪の場合は車輪が脱落する恐れがある。

車軸のシャフトトラニオンとスピンドル接合部の溶接条件を管理して溶接施工した車軸に交換する。
