## 改善箇所説明図

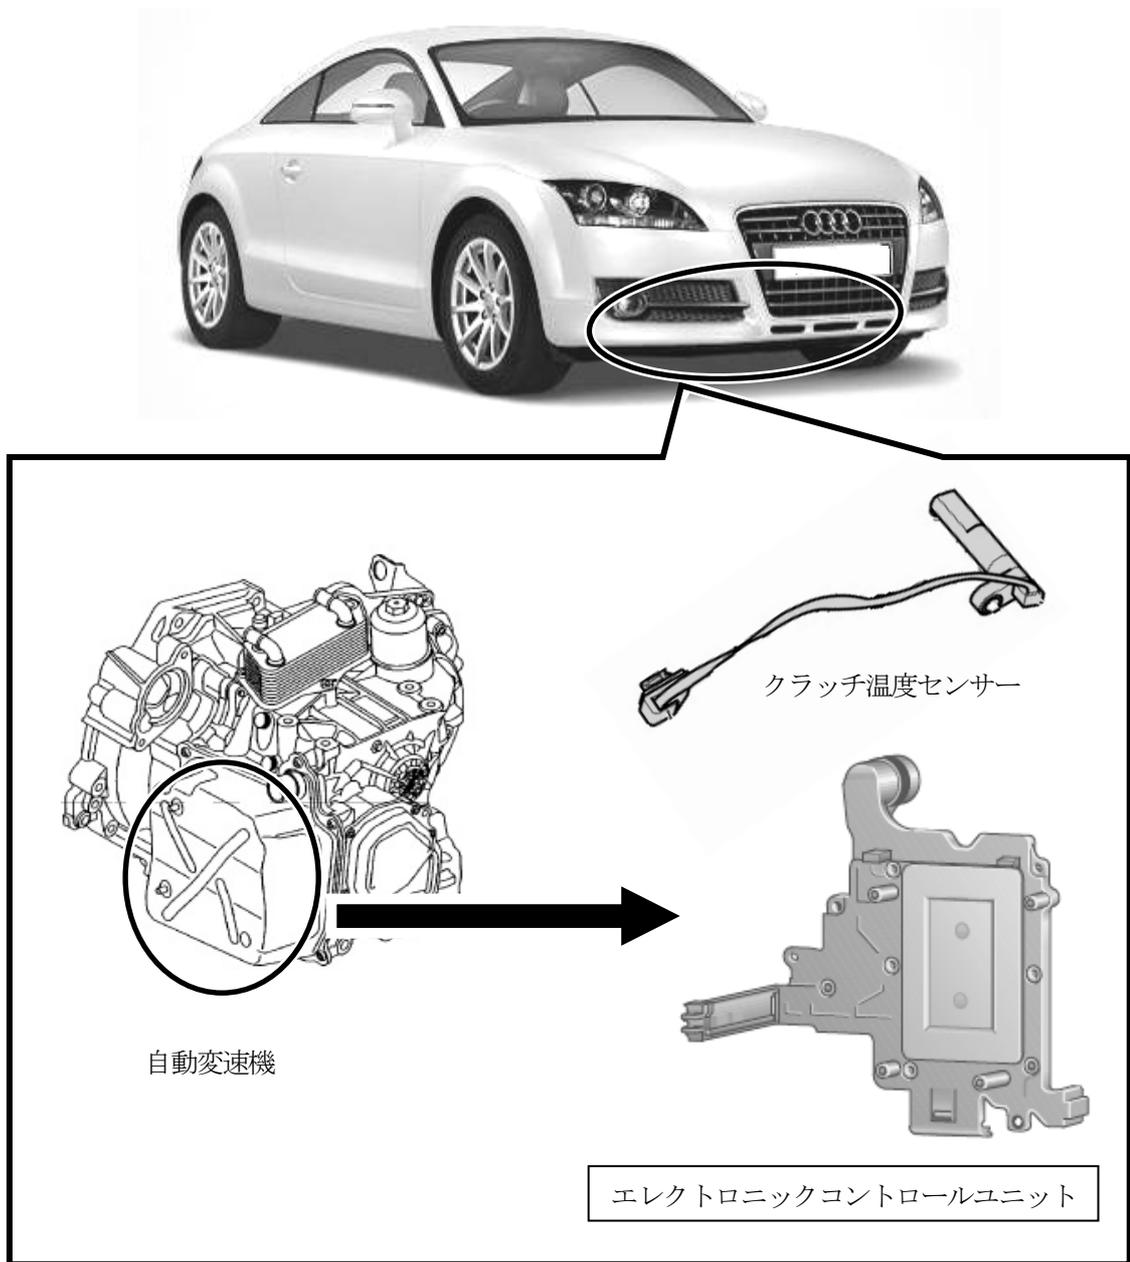
注：  は、プログラムを修正する部品を示す。

自動変速機のクラッチ温度センサーにおいて、製造時の配線のかしめが不十分なものがあるため、エレクトロニックコントロールユニットに誤信号が送られ、当該変速機が油温異常していると誤診断することがある。そのため、メーター内シフト表示が点滅し、最悪の場合、フェールセーフ機能が働き、走行不能になるおそれがある。

全車両、自動変速機の制御プログラムをエレクトロニックコントロールユニットに内蔵されたギヤボックス油温センサーを用いたプログラムに更新する。

識別：車両識別プレートの下側に、赤色で直径5mm程度のマークを塗布する。
