改善箇所説明図

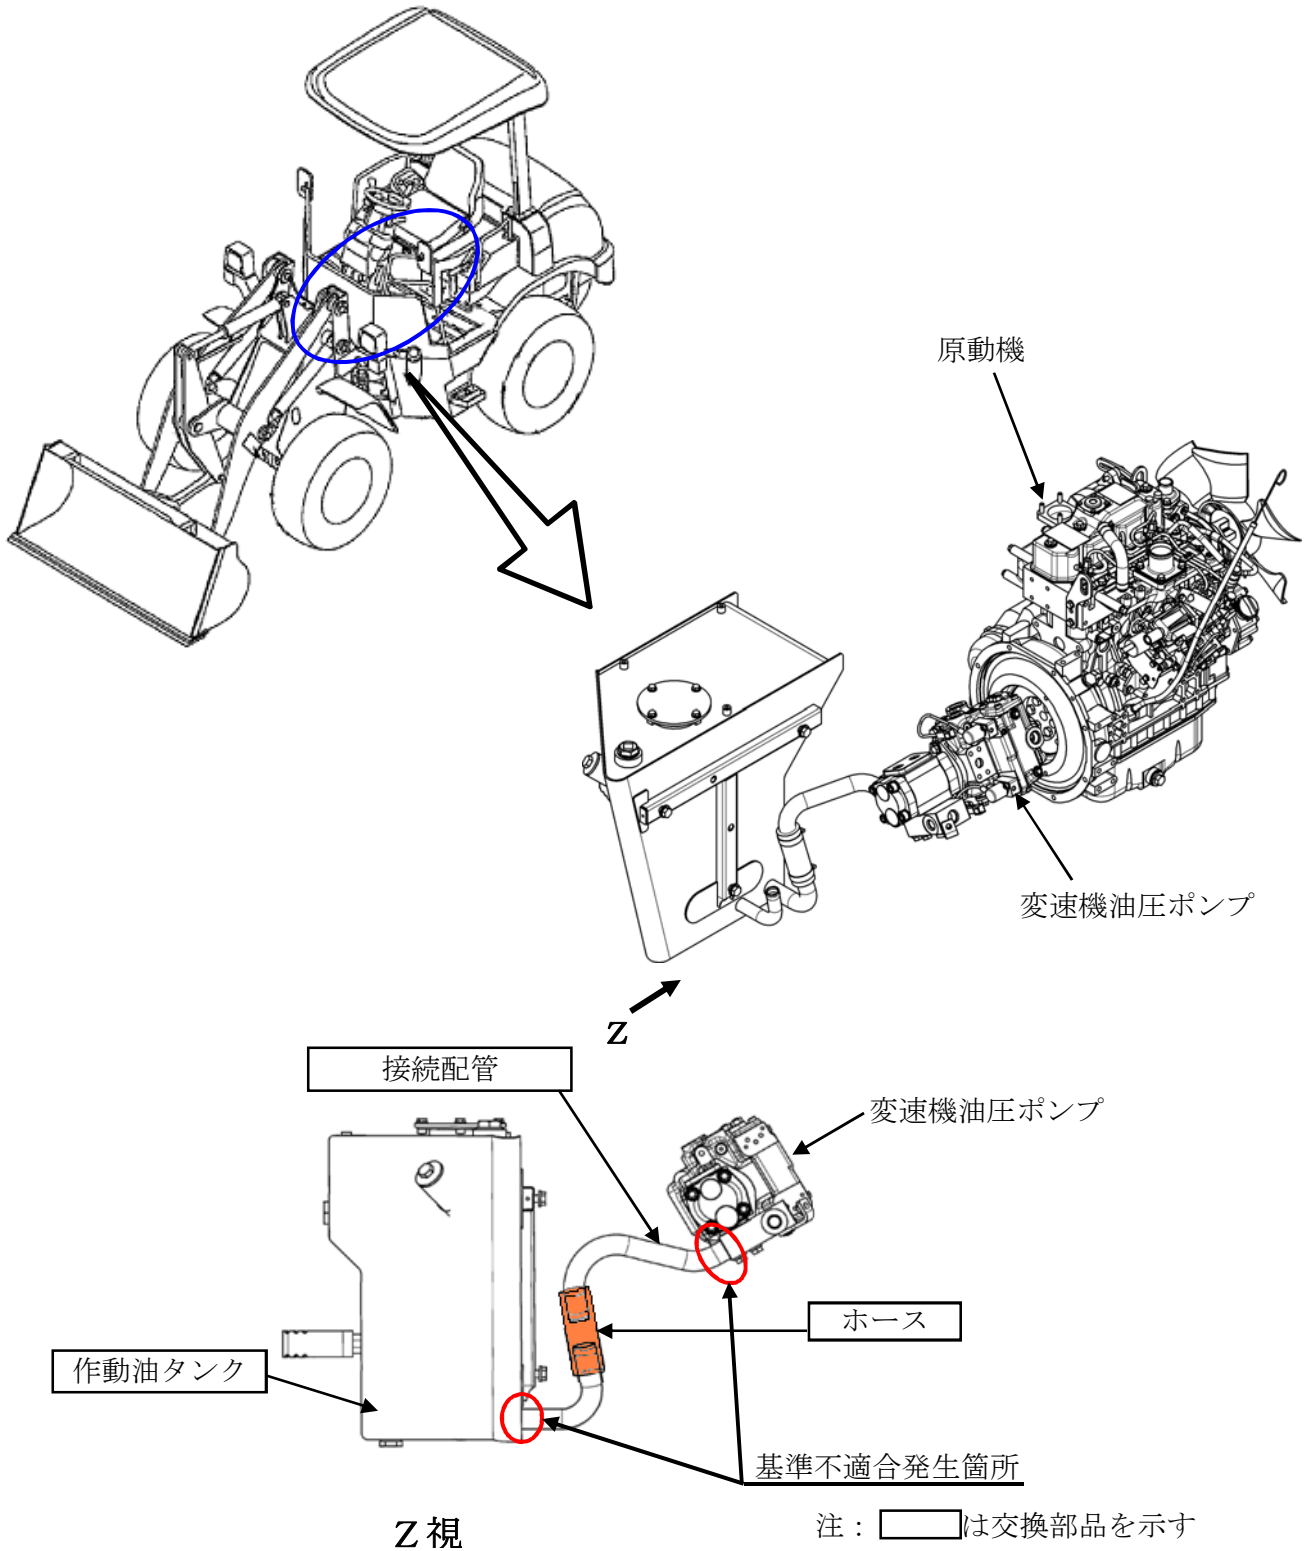
変速機用油圧ポンプと作動油タンクの接続配管において、配管接続部のホースの長さが不足しているため、振動を吸収出来ず、当該配管に亀裂が発生することがある。そのため、そのまま使用を続けると、作動油が漏れ、最悪の場合、走行不能になるおそれがある。

全車両、作動油タンク、接続配管及びホースを対策品に交換する。

識別： 作動油タンク側面に白ペイントを塗布する。
