国鉄安第 7 4 号
平成 2 1 年 2 月 5 日

鉄道局 安全監理官

索道の安全確保について
～緊急保安情報～

1. 事業者名 火打山麓振興株式会社
2. 事故等種類 搬器衝突事故
3. 発生日時 平成 20 年 12 月 27 日（土） 11 時 05 分頃 天候：小雪
及び天候
4. 場所 シヤルマン火打スキー場（新潟県糸魚川市）
シヤルマン火打第 1 クワッドリフト（単線自動循環式特殊索道）
第 6 号支柱付近
5. 施設概要 運行開始日：平成 10 年 12 月 19 日
メーカー名：太平索道株式会社
傾斜こう長：1, 389 m
搬器の定員： 4 名
最高運転速度：5. 0 m/s
6. 死傷者数 なし

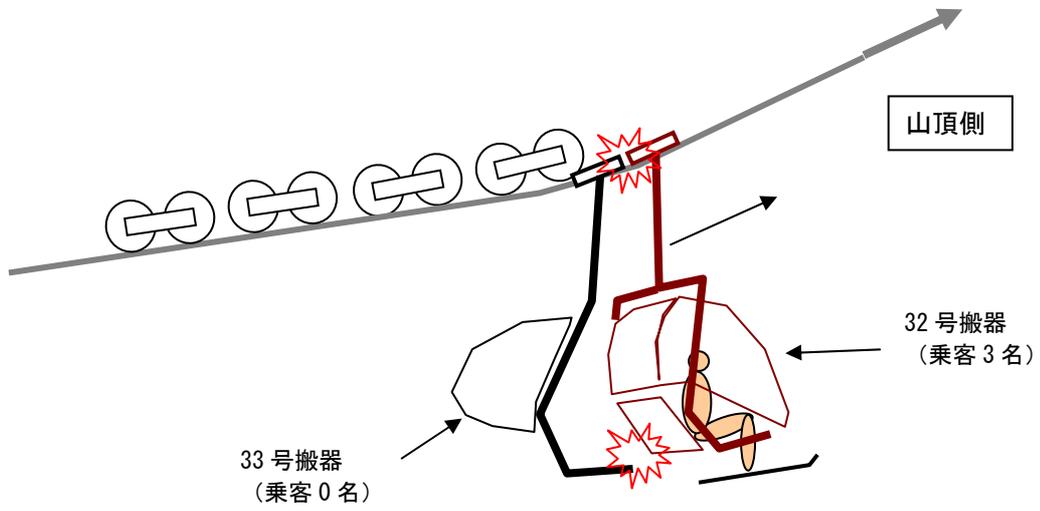
図-1

- (1) 放索原因は、事故搬器（以下「32 号搬器」という。）の握索装置が、ロープ径が基準値を越え、かつ、ロープの断面形状が不整形であったスプライス部を、不自然な状態で握索したまま山麓停留場を出発したため、第 6 号支柱の最後の圧索輪（山頂側）を通過しようとした時、タング（握索装置が圧索輪をスムーズに通過させるための合成樹脂製の補助装置）が、搬器進行方向左側にある内脱索防止板に巻き込まれた衝撃で放索したことによるものと推定される。（別添「第 6 号支柱における 32 号搬器の握索装置が放索に至る経過（推定）」参照）
- (2) 32 号搬器が後続の搬器（以下「33 号搬器」という。）と衝突した原因は、32 号搬器が第 6 号支柱を通過したものの、放索したため進行できず、かつ、ロープの勾配が上り 26 度のため、第 6 号支柱を通過した箇所ですら留まった状態であったことによるものと推定される。

乗客 3 名が乗車した 32 号搬器は、第 6 号支柱の最後の圧索輪（山頂側）を通過しようとした時、タングが、搬器進行方向左側にある内脱索防止板に巻き込まれた衝撃で放索し、第 7 号支柱までの傾斜を上ることが出来ずにその場で留まり、後ろから来た 33 号搬器と衝突した。（図－1）

第6号支柱での状況

- (1) 当該ロープ接合部の適切な修正を行う。
- (2) 修正後は当分の間、定期的(始業点検時に目視、週1回の測定)に点検を行い、スプライス部の適切な管理を行い、その結果を記録する。
- (3) 当該ロープに、事故により発生した傷跡が残っていることから、当該部位について、定期的(始業点検時に目視)に点検を行うとともに、その結果を記録し、ロープの安全性について適切な管理を行う。
- (4) ロープ交換等により、施設の改修を行った場合は、その納品時に、事業者自らその基準適合性の確認を確実に実施する。
- (5) 全ての脱索検出装置の検出フォークを調査するとともに、調査の結果、品質不良であったものは、適正な検出フォークに交換する。
- (6) 経営トップから現場まで一丸となった安全管理体制の再構築を図る。

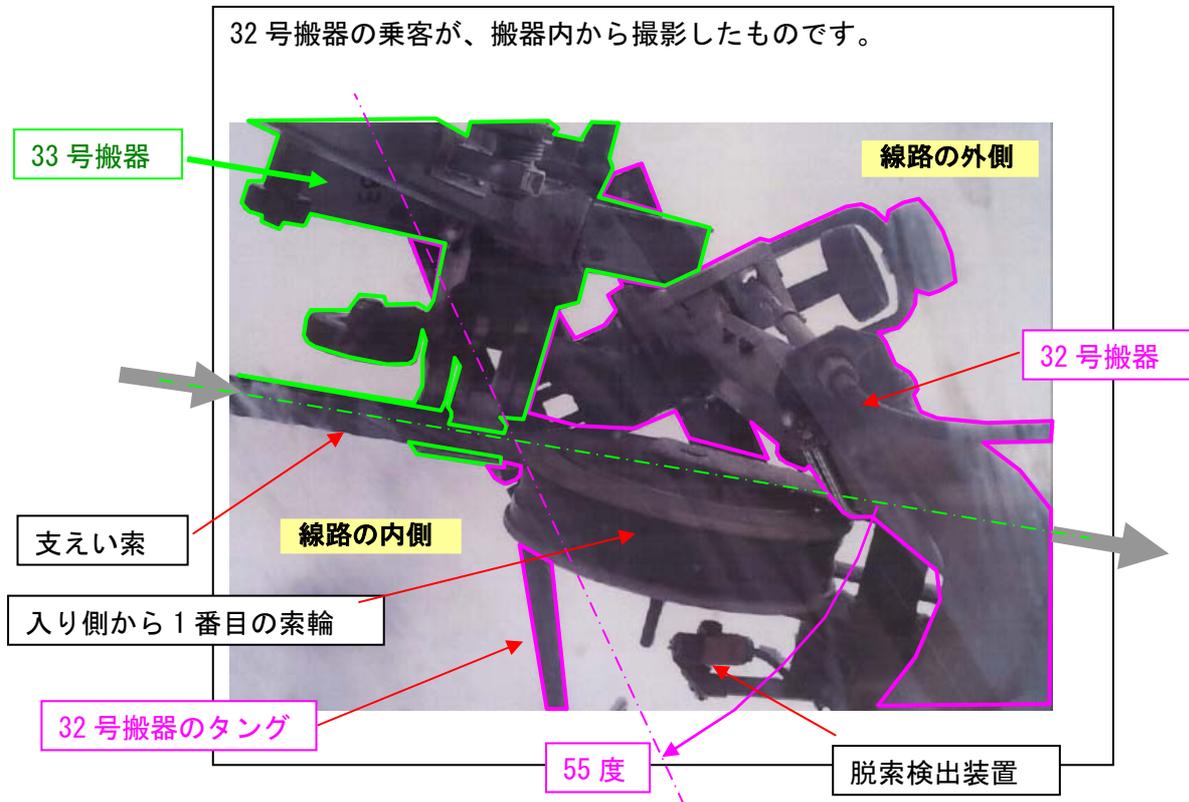
写真-1

32号搬器と33号搬器が第8号支柱を通過する際に、再度握索装置が受索装置を支障したため、当該脱索検出装置が正常に作動し当該リフトは、非常停止した。(写真-1)

第8号支柱での状況

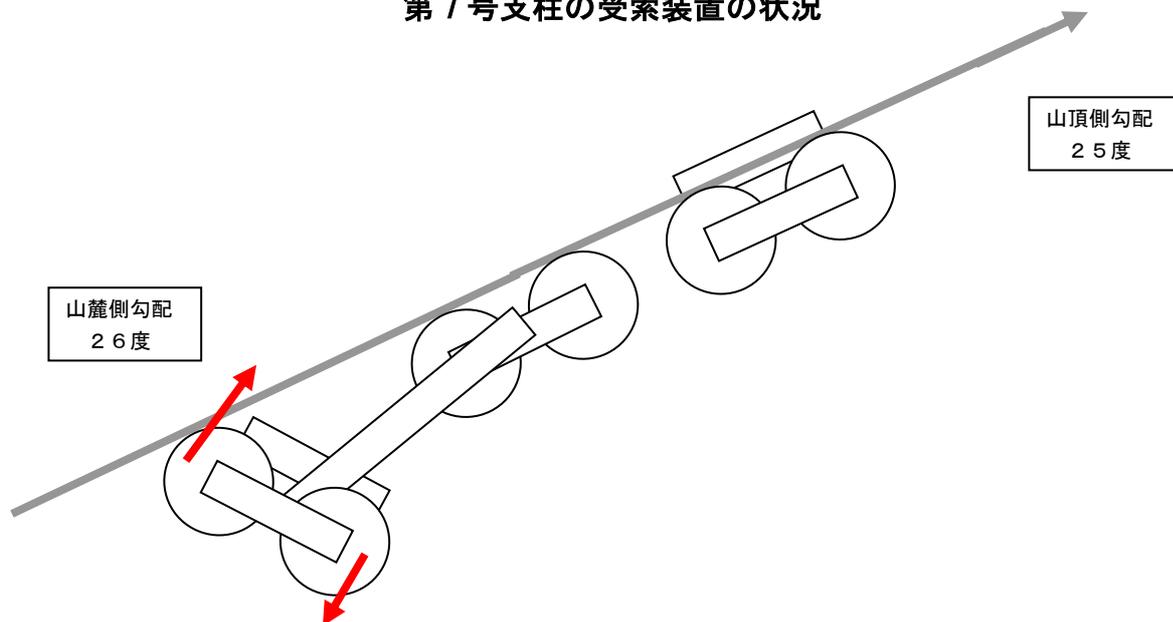
図-2

その後、33 号搬器は、32 号搬器を押し上げるような形で第 7 号支柱を通過した。その際に、握索装置が受索装置を支障したが、脱索検出装置の検出フォークが品質不良

のため、作動しなかった。(図-2)

第7号支柱の受索装置の状況

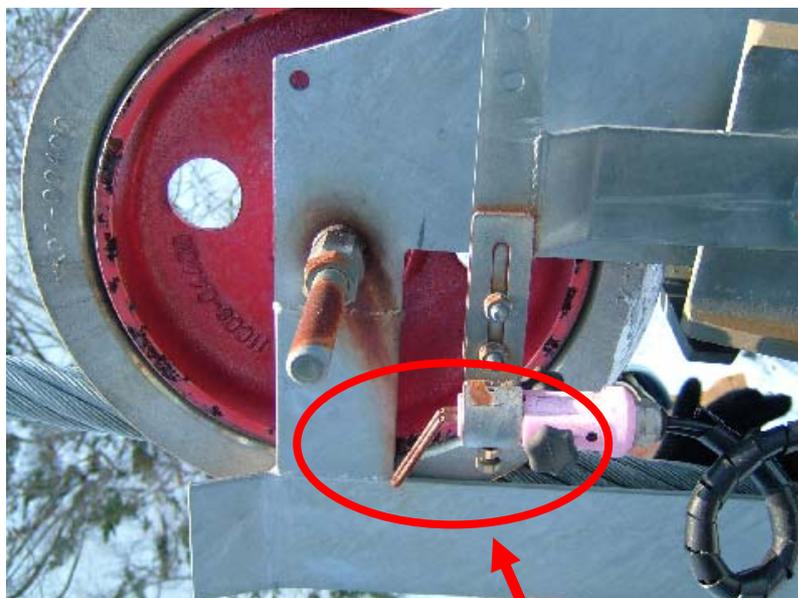
脱索検出装置の検出フォーク

検出フォーク

(曲がっただけで切断しなかった)

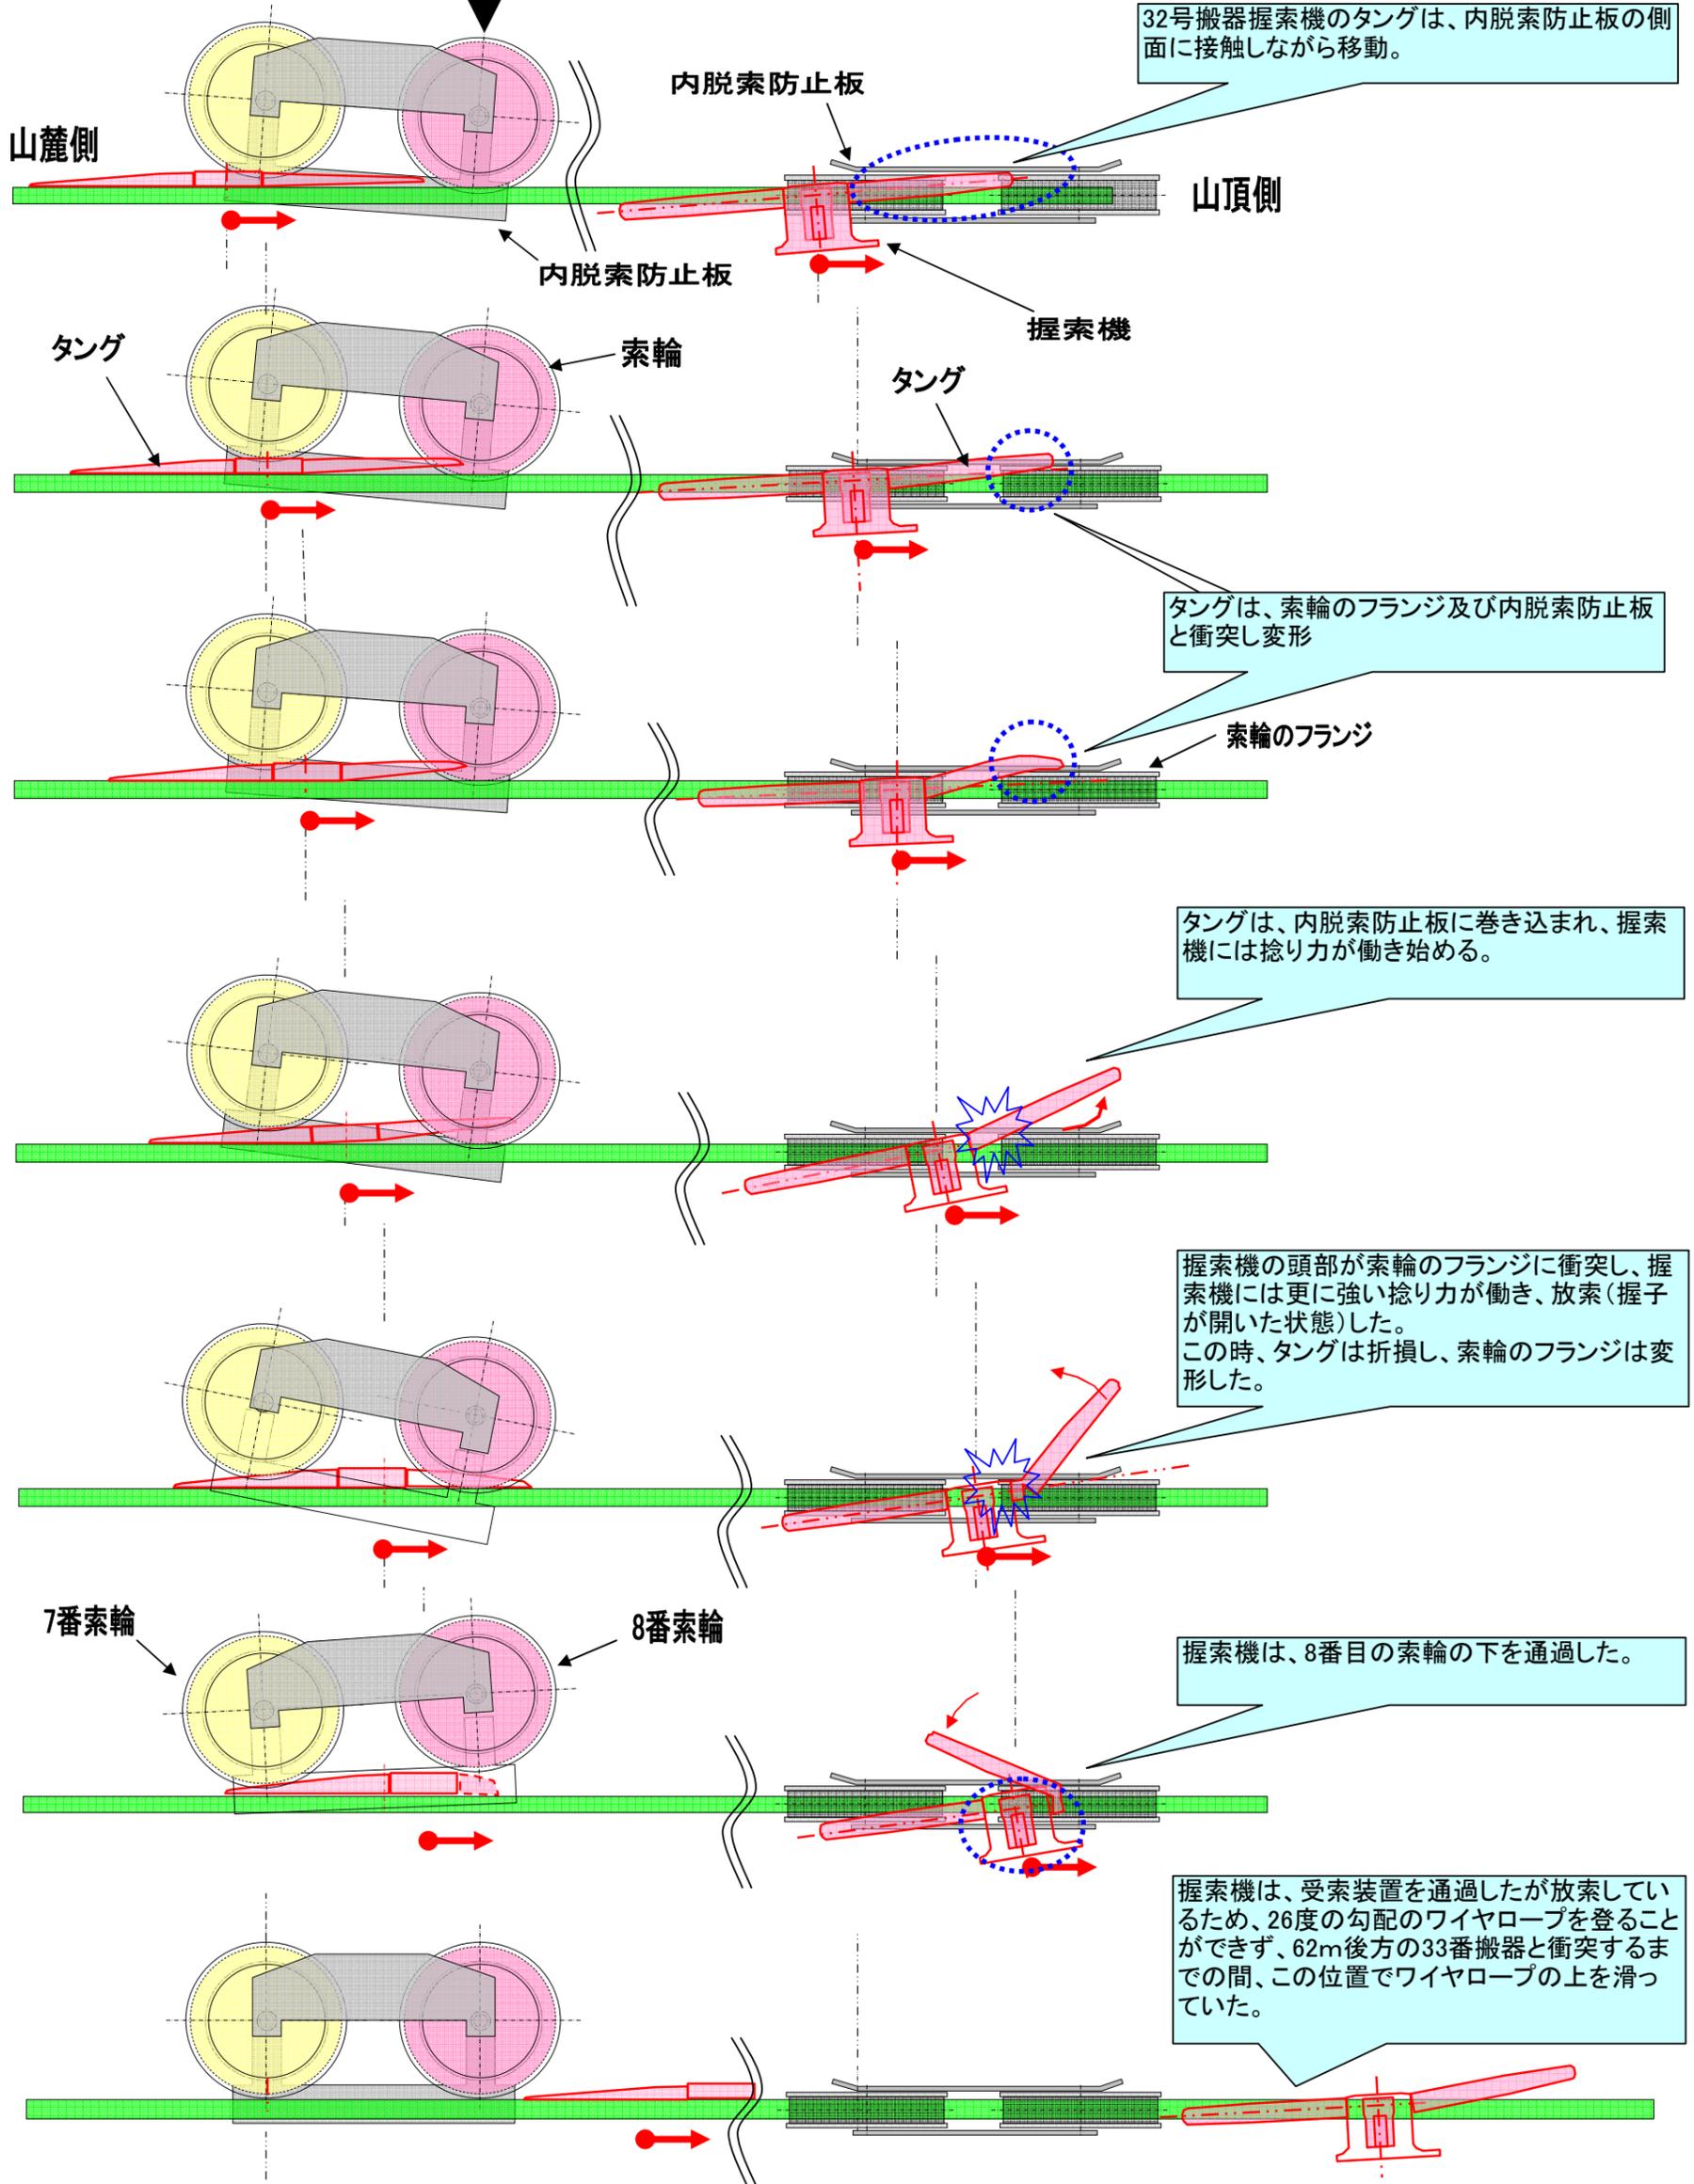
第6号支柱における32号搬器の握索装置が放索に至る経過(推定)

1輪当りの負担荷重
 上り空車・下り空車時 W=360kg
 上り満車・下り空車時 W=260kg
