改善箇所説明図

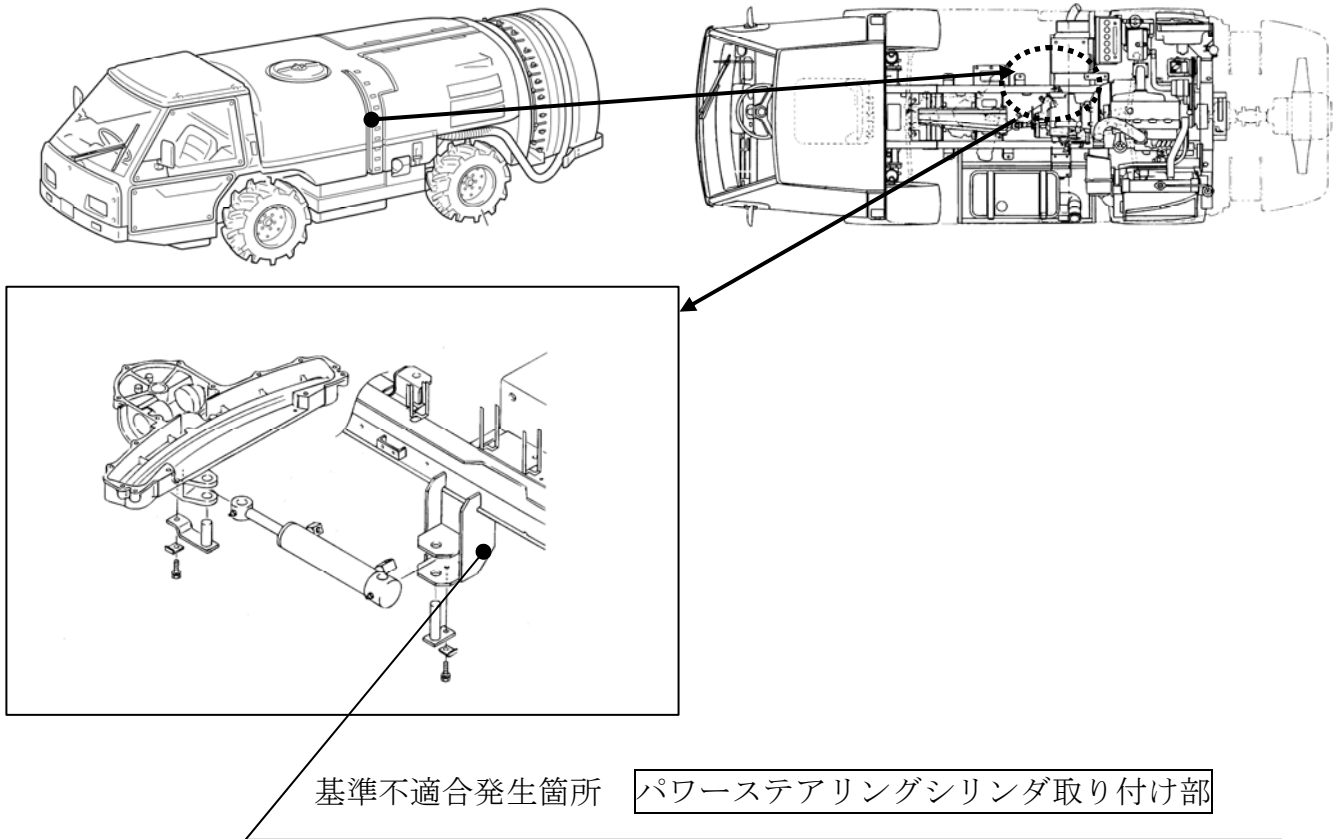
かじ取り装置において、パワーステアリングシリンダ取り付け部の強度が不足しているため、ハンドルの据え切り操作等の繰り返しにより、当該取り付け部に亀裂が発生するものがある。そのため、そのままの状態で使用を続けると、最悪の場合、パワーステアリングシリンダ取り付け部が破断し、ハンドル操舵不能となるおそれがある。

全車両、パワーステアリングシリンダ取り付け部に補強板を追加するとともに、亀裂が発生しているものは溶接補修する。
