# 改善箇所説明図

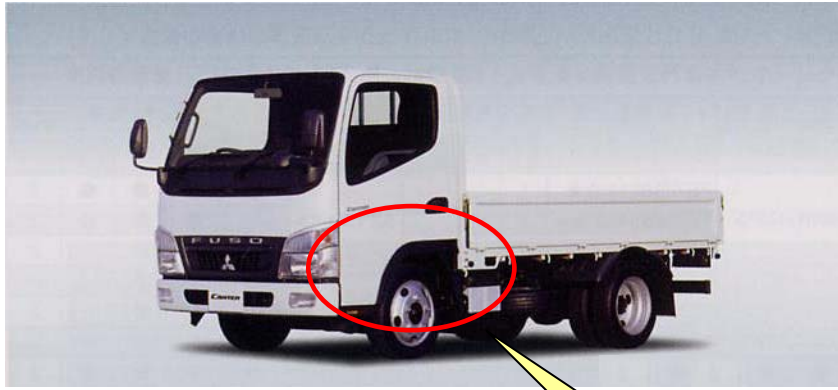
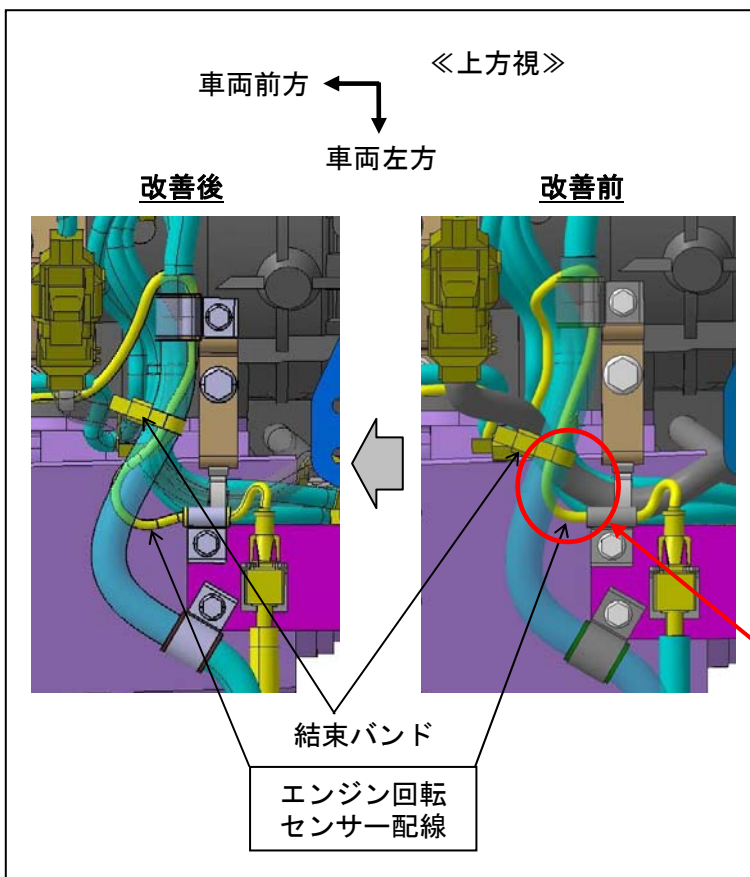
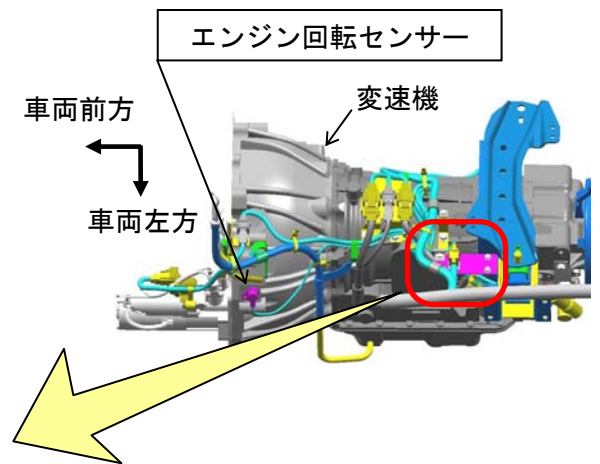
**基準不適合発生箇所**

オートマチックトランスミッションを搭載した小型トラックにおいて、エンジン回転センサーの配線固定位置が不適切なものがある。そのため、そのままの状態で使用を続けると、当該センサーの配線が断線するため、エンジンが停止し、再始動不能になるおそれがある。

全車両、エンジン回転センサーを新品に交換するとともに、当該センサー配線の固定位置を変更する。
