改善箇所説明図

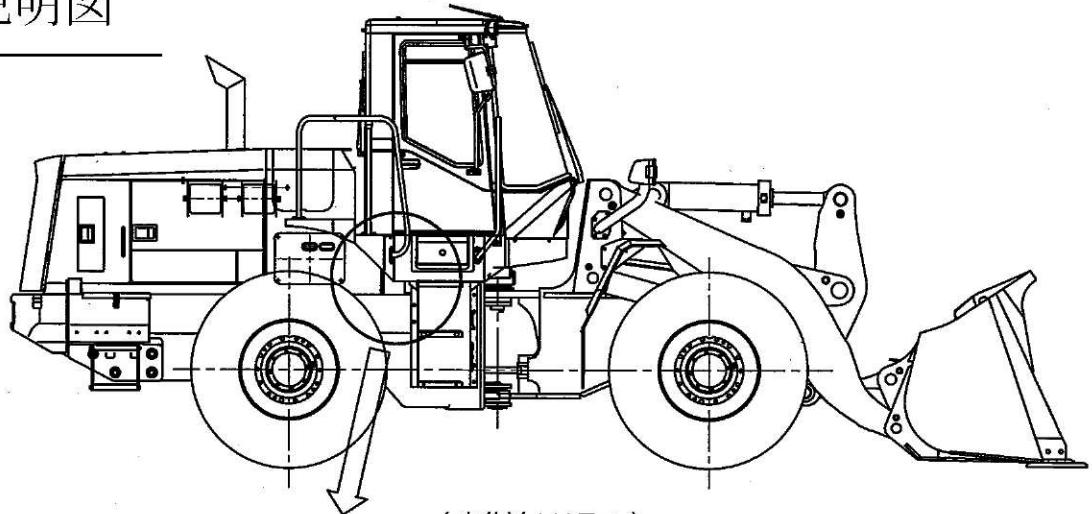
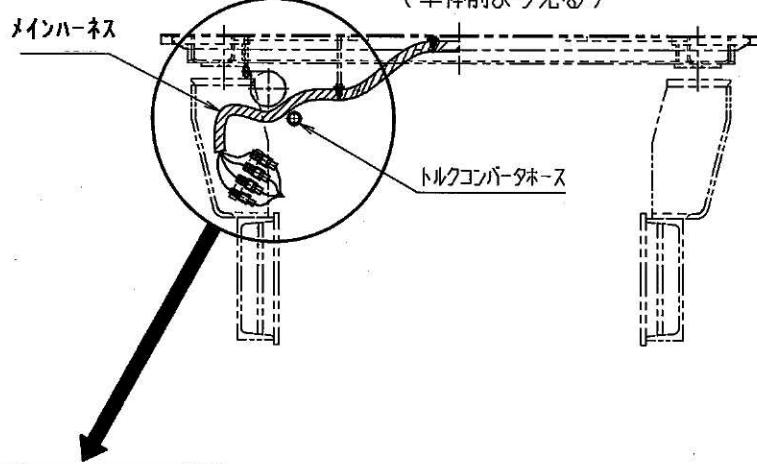
(車体前より見る)

メインハーネスの取り回しが不適切なため当該ハーネスとトルクコンバータホースが接触するものがある。そのため、そのまま使用を続けると、振動によりトルクコンバータホースが損傷し、最悪の場合オイルが漏れ、走行不能となるおそれがある。

全車両、メインハーネスの固定金具を追加し取り回しを変更する。
なお、トルクコンバータホースが損傷しているものはホースを新品に交換する。
