改善箇所説明図

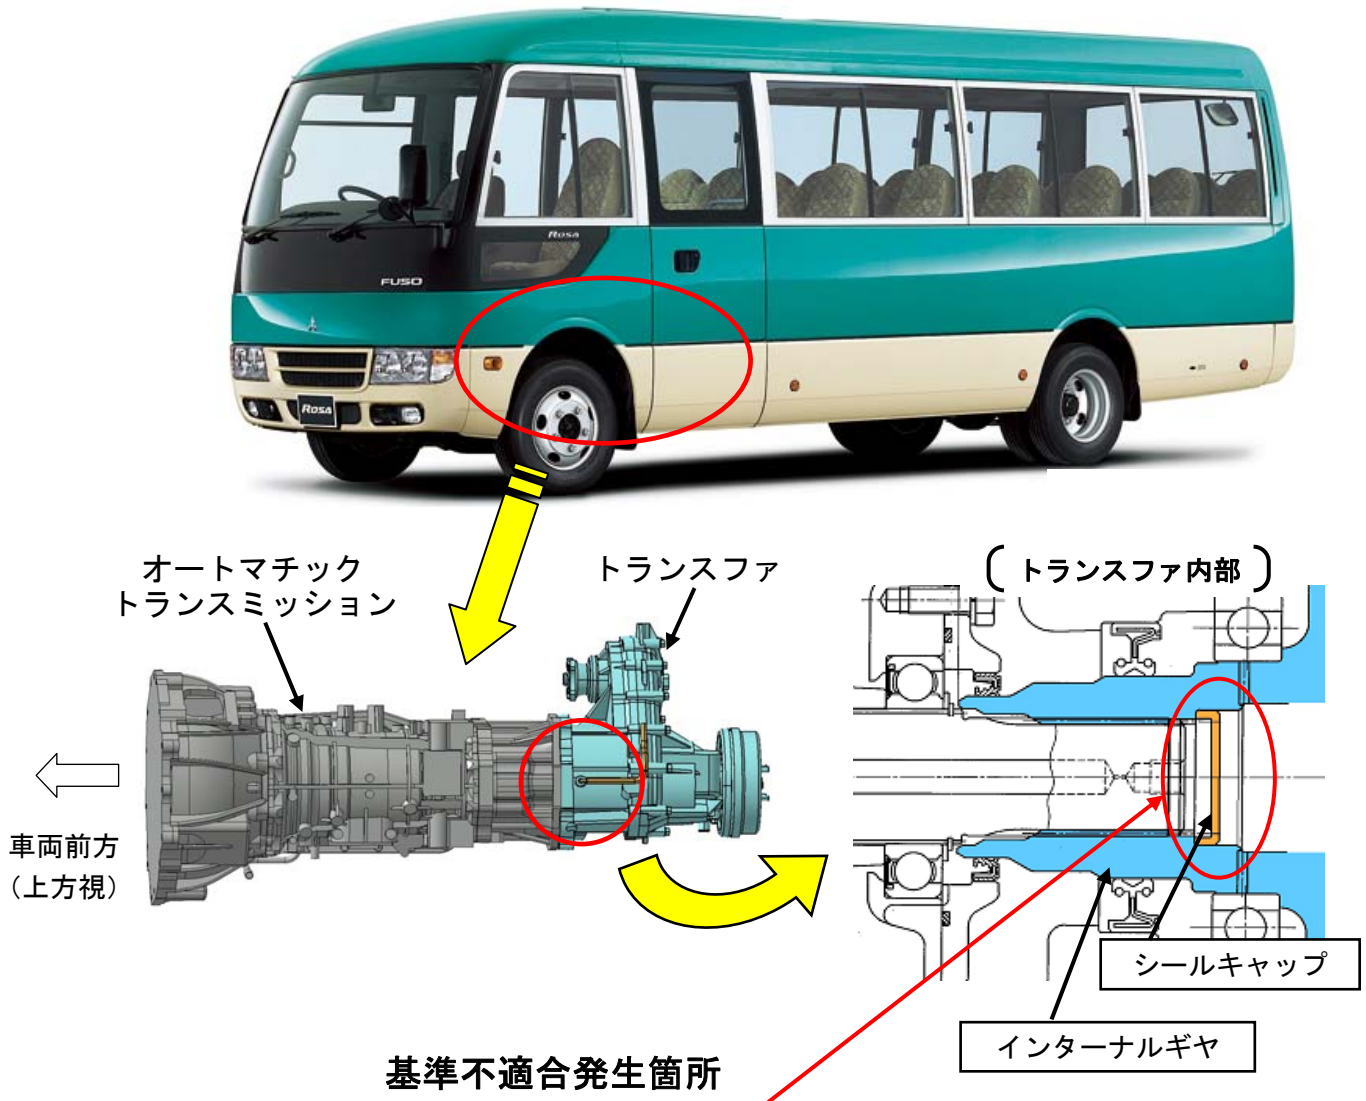
オートマチックトランスミッションを搭載した四輪駆動車において、トランスファ内インターナルギヤ端部に装着されているシールキャップの耐圧性不足により、オートマチックトランスミッションフルードがトランスファを経由して外部に流出するものがある。そのため、そのままの状態を使用を続けると、最悪の場合、走行不能に至るおそれがある。

全車両、耐圧性を向上したシールキャップ付のインターナルギヤに交換する。
