改善箇所説明図

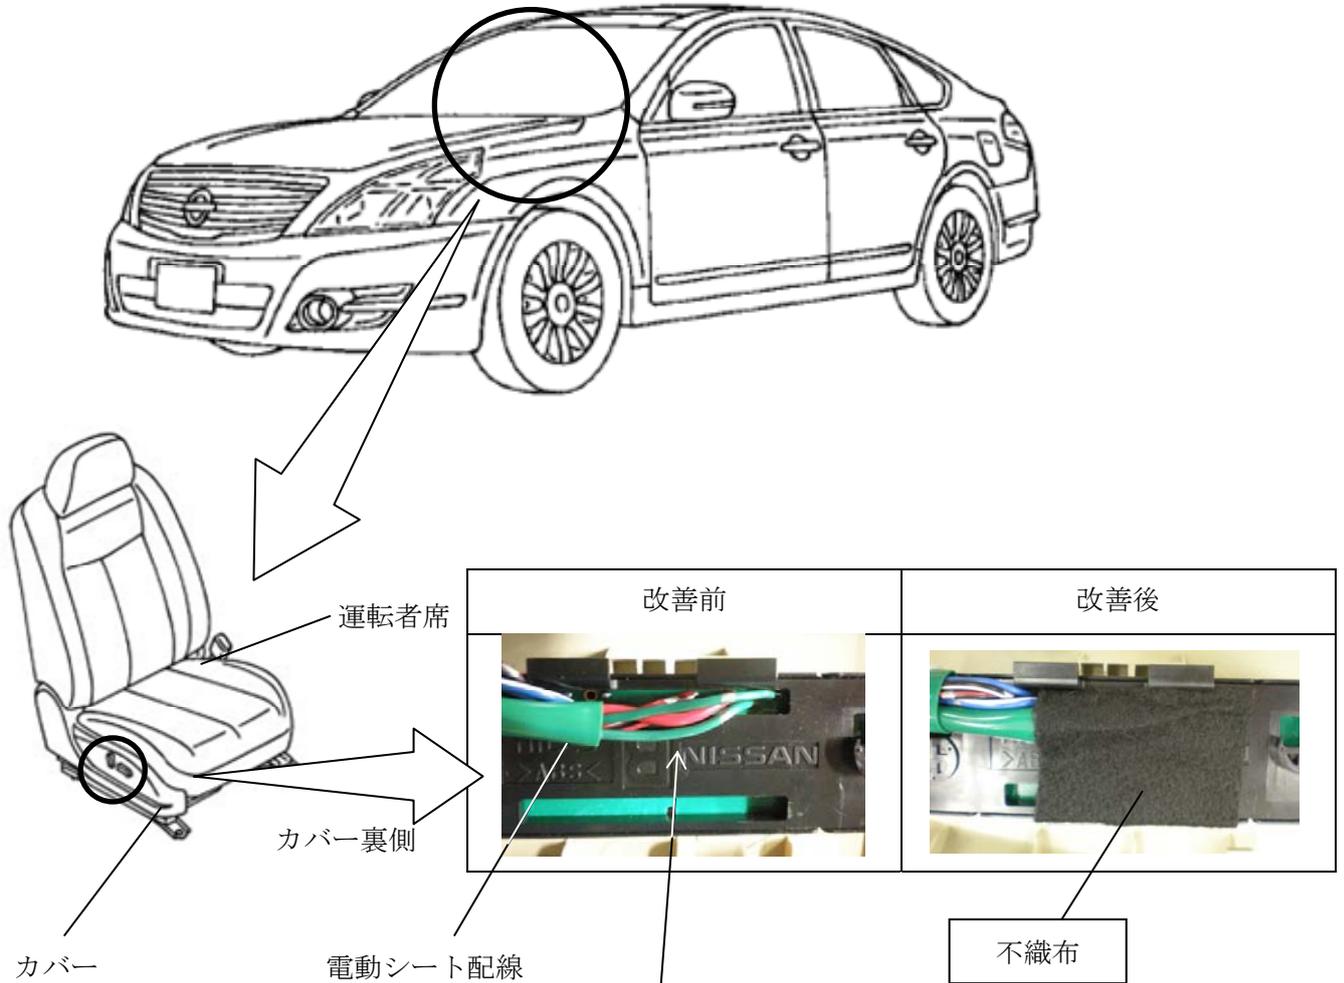
基準不適合発生箇所

運転者席横のカバー取付作業が不適切なため、電動シートの配線を傷つけたものがある。そのため、そのままの状態で使用を続けると、配線が短絡して、走行中にシートが動くおそれがある。

全車両、当該電動シートの配線に不織布を取り付ける。

識別：銀色のシールをモデルナンバープレートの右横に貼り付ける。
