改善箇所説明図

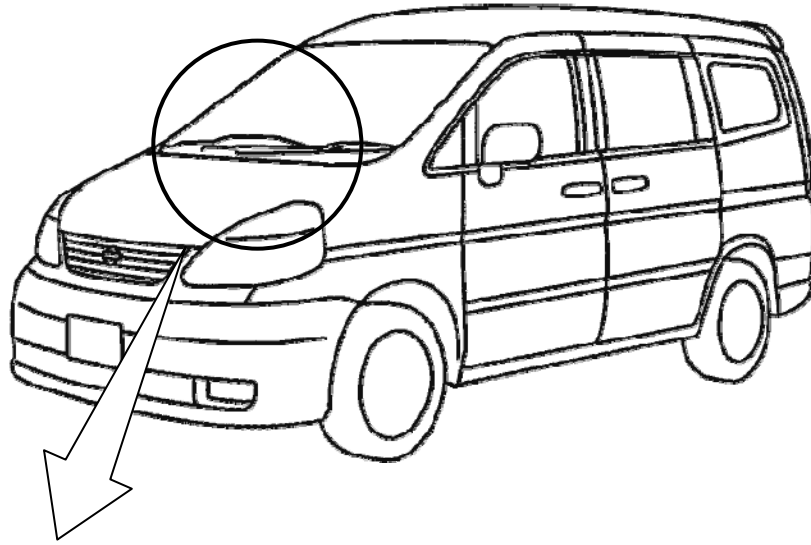
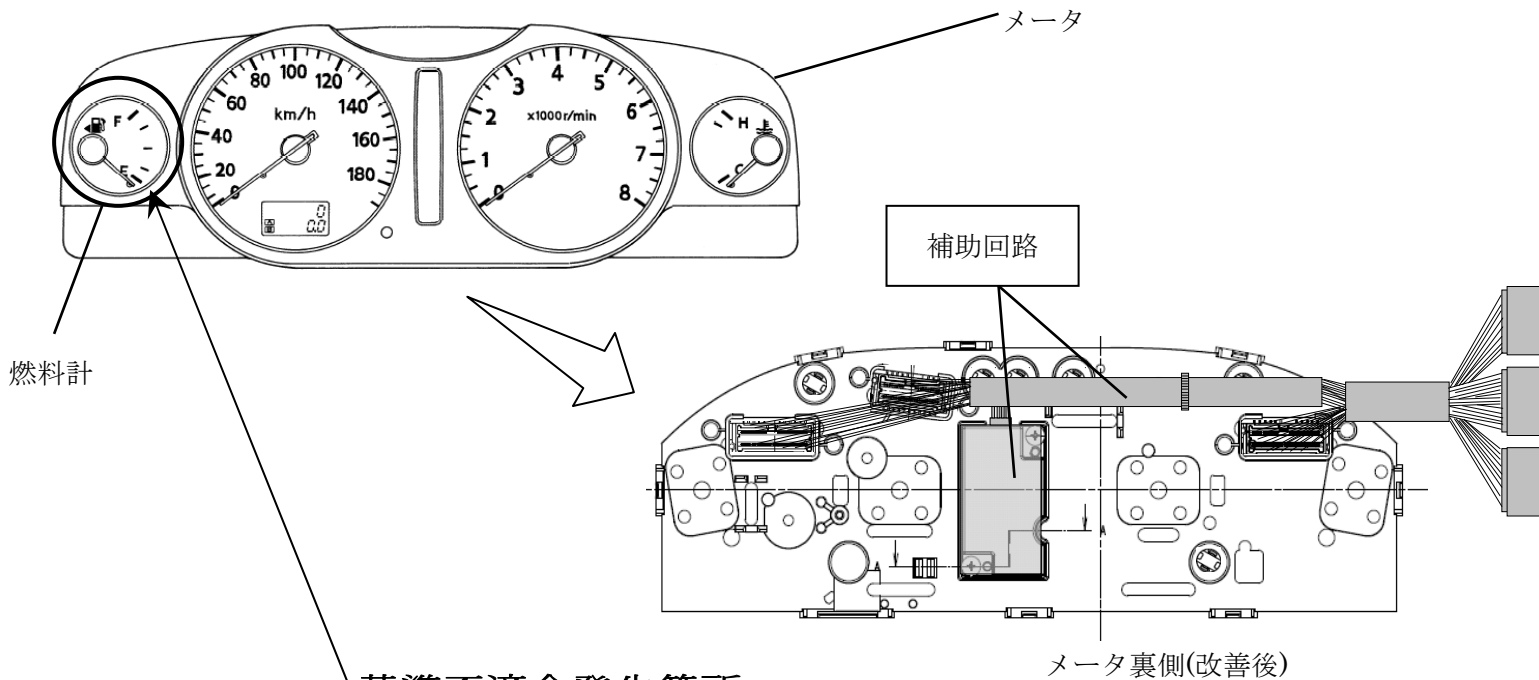
基準不適合発生箇所

スピードメータ内の基盤の材質が不適切なため、計器内の夜間照明の熱により当該基板が熱膨張を繰り返し、燃料計回路が断線することがある。そのため、燃料計の指示値が高くなり、燃料が無くなったことに気付かず、最悪の場合、走行中にエンストし再始動できなくなるおそれがある。

全車両、当該燃料計回路に補助回路を追加する。

識別：銀色のシールをモデルナンバープレートの右横に貼り付ける。
