改善箇所説明図

基準不適合の発生箇所

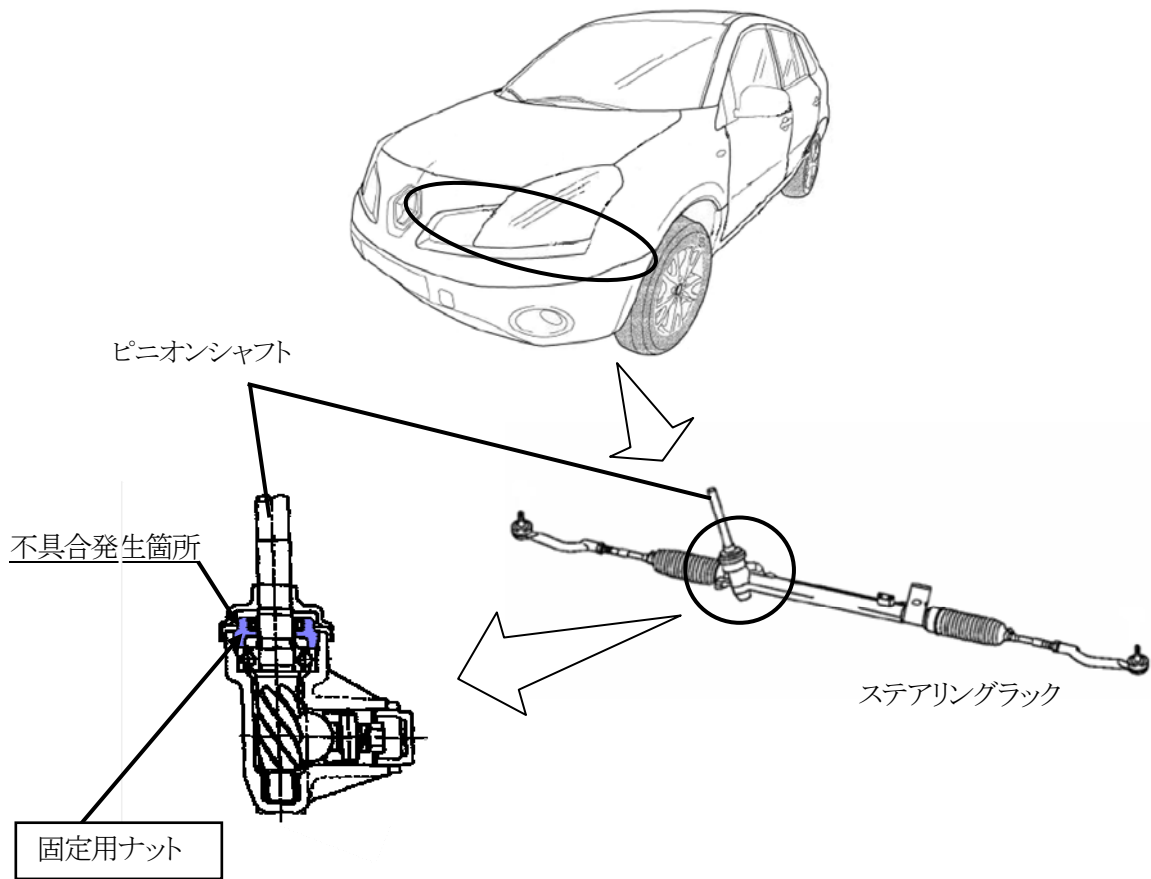
かじ取装置のステアリングギアにおいて、ピニオンシャフト固定用ナットの加工が不適切なため、使用過程において当該ナットの締付力が低下することがある。そのため、当該ナットが徐々に緩み、最悪の場合、ピニオンシャフトが抜けて、ハンドル操作ができなくなるおそれがある。

注: は締付状態を点検する部品を示す

全車両、当該ナットの締付状態を点検し、固定用ナットの緩み防止クランプを追加する。
