改善箇所説明図

塵芥車

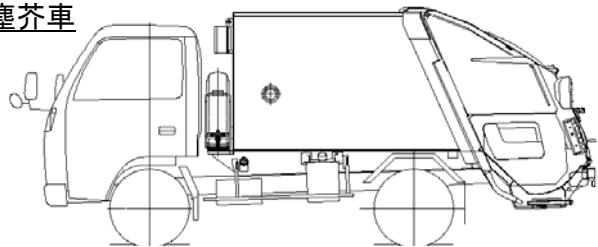
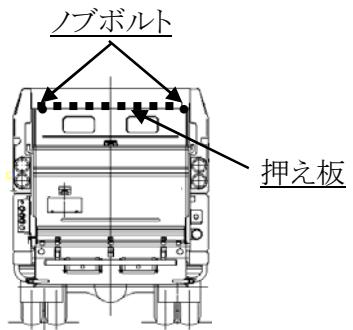
不具合発生箇所

塵芥車において、荷箱の天井シートカバーを固定しているノブボルトに締込み不足のものがある。そのため、ノブボルトが緩み、最悪の場合、天井シートカバーの押え板が脱落するおそれがある。

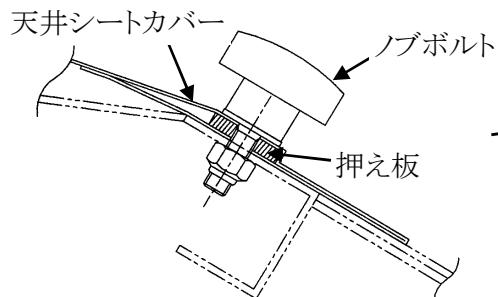
【改善前】

左右各1箇所
