# 改善箇所説明図

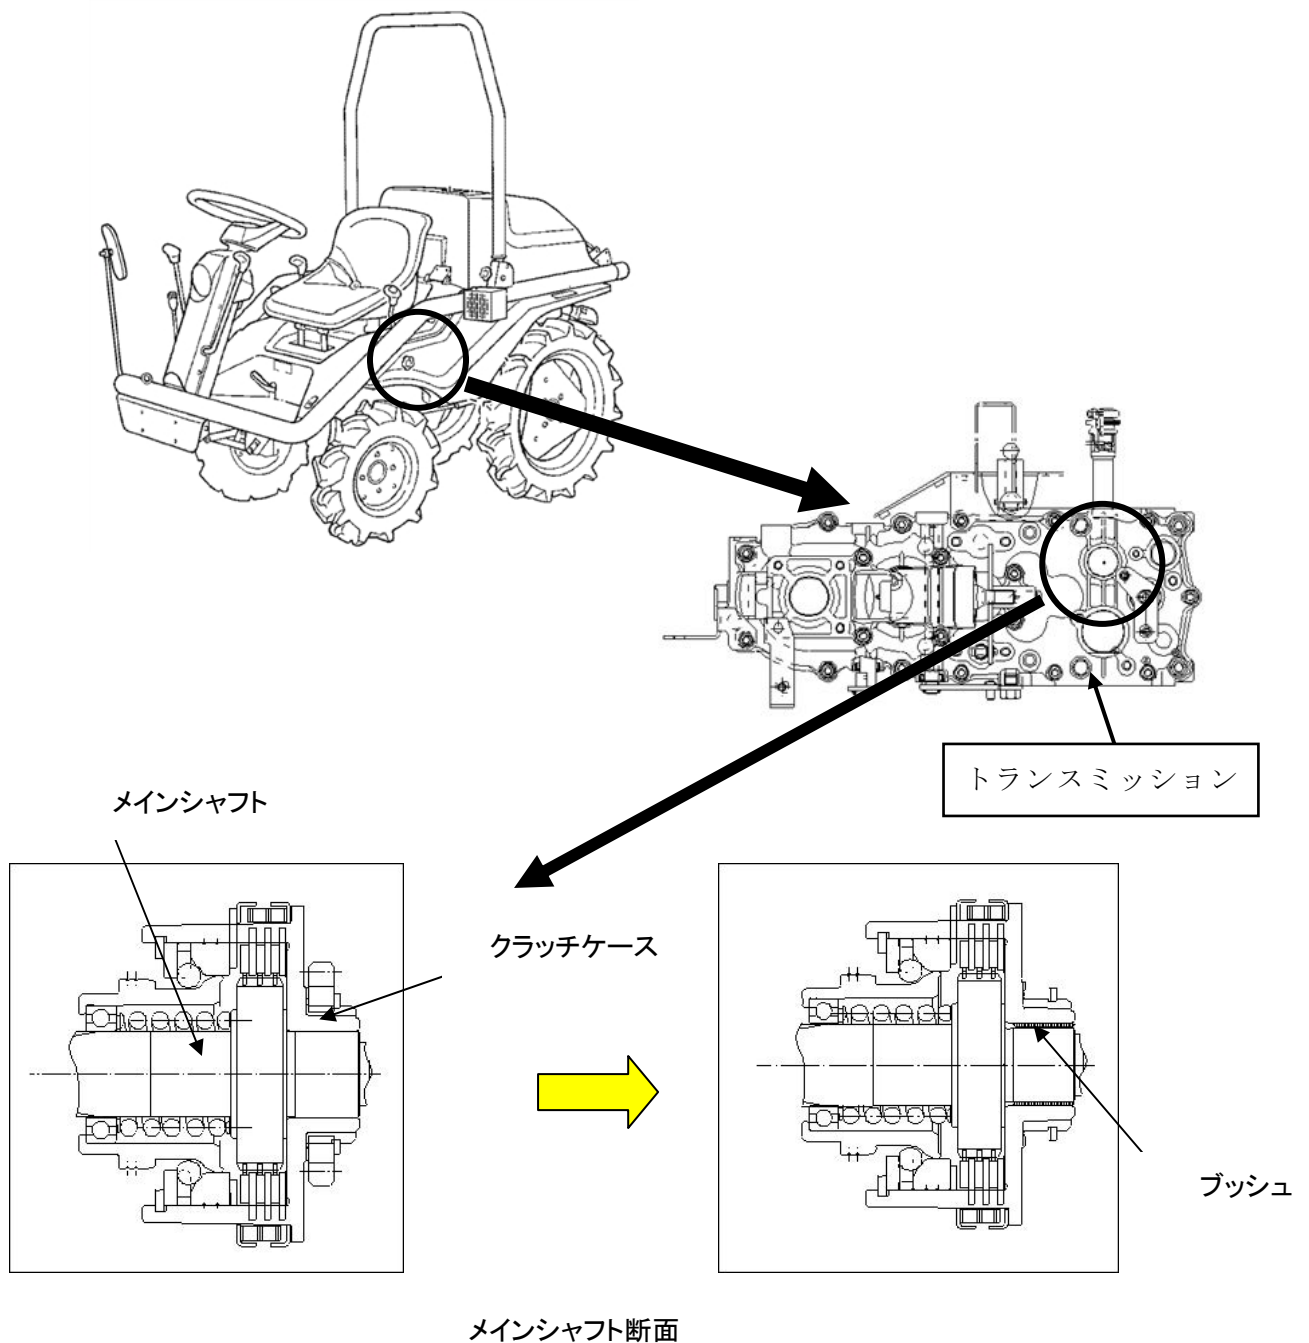
トランスミッションの前後進切り替え機構において、クラッチケース軸受け部の構造が不適切なため、潤滑不良により当該軸受け部が焼付き、メインシャフトとクラッチケースが固着する場合があります。そのため、前後進レバーを中立に操作しても車両が後退するおそれがある。

全車両、クラッチケース軸受け部の構造を変更した対策品のトランスミッションに交換する。

は交換部品を示す。

型式銘板の横に黄色の識別マークを貼付する。
