改善箇所説明図

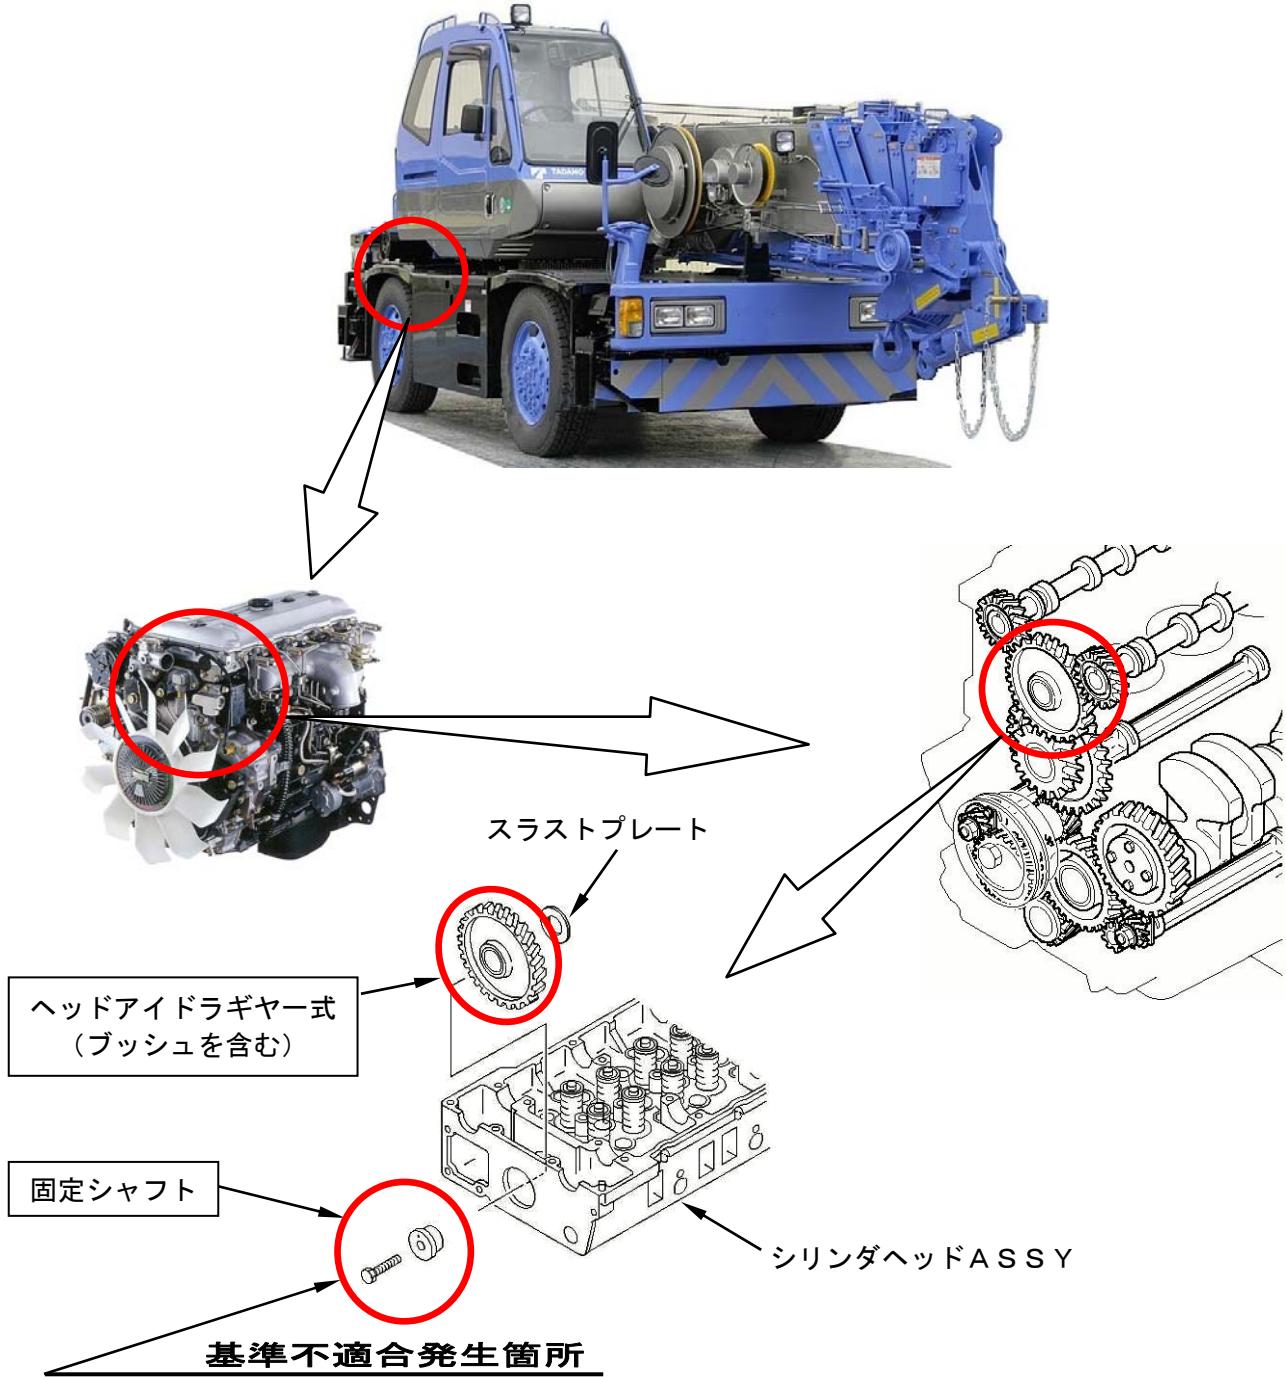
原動機のカムシャフト駆動用ヘッドアイドライギヤの固定シャフトつば部の強度に余裕がないため、劣化したエンジンオイルの使用等により、ブッシュの摩耗が早まりブッシュと固定シャフトの間にガタが生じる場合がある。そのため、そのまま使用を続けると、シャフトつば部の付け根に過大な応力が発生することがあり、つば部が破損してギヤが周辺部品と干渉し、最悪の場合、当該ギヤの噛み合いが外れて、エンジンが停止し再始動不能となるおそれがある。

全車両、固定シャフトのつば部厚さを増大した対策品に交換し、アイドライギヤー式を新品と交換する。
